STUDIU DE EVALUARE ADECVATĂ INTOCMIT PENTRU
PLANUL URBANISTIC ZONAL
„CONSTRUIRE PARC TURBINE EOLIENE- MODIFICARE PUZ APROBAT DE
CONSILIUL LOCAL AL COMUNIEI CASIMCEA PRIN HCL. N1.9R. 38/01.06.2012
PRELUNGIT CU HCL. NR. 39/27.05.2016, HCL. NR. 54/11.10.2018”
COMUNA CASIMCEA, JUDEȚUL TULCEA

Titular : EOLIAN AREEA S.R.L.

Colectiv de Elaborare: SC ECO GREEN CONSULTING SRL

Iulie2024

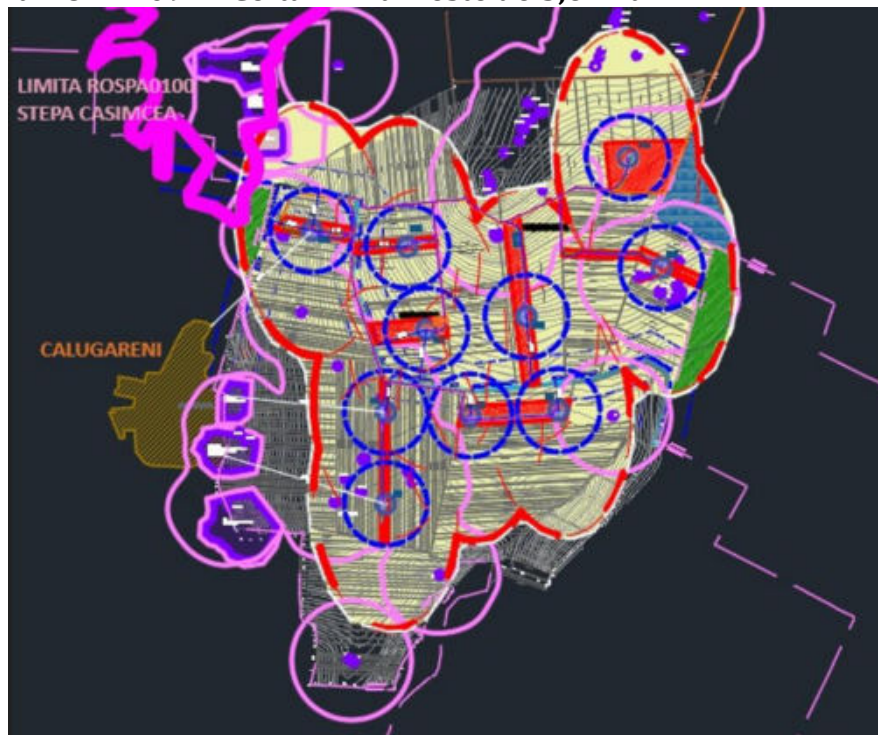
Fig. 1-Amplasament PUZ Eolian Areea față de ANPIC și Rezervația Naturală RONPA0917 Coltani Mari

Suprafața studiată prin PUZ care se suprapune cu ROSPA0100/ROSCI0201 și Rezervația Naturală RONPA0917 Coltani Mari este de 5,64 ha.

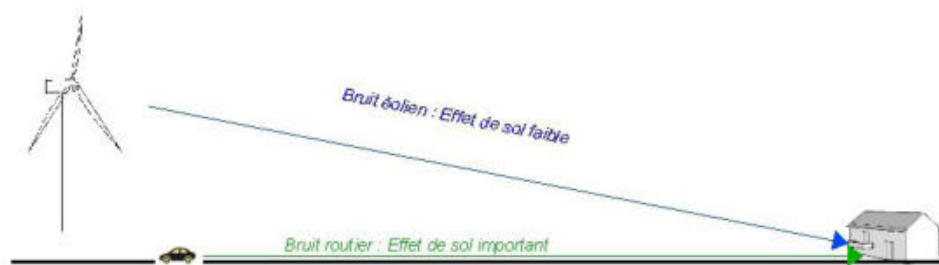
fig. 5 - Propagarea zgomotului pe un teren plat (sursa :afsset)

Intr-un studiu efectuat de Agentia Franceza pentru securitatea mediului si a muncii se mentioneaza ca nivelul de zgomot este influentat de distanta la care se face masuratoarea si caracteristicile terenului pe care se face amplasarea turbinelor eoliene. Concluzia studiului este ca pe un teren denivelat nivelul de zgomot creste comparativ cu terenurile plate.

Din fig. 5 se poate vedea faptul ca pentru un teren plat , zgomotul produs de o turbina eoliana este mai putin important, comparativ cu zgomotul produs de traficul rutier.

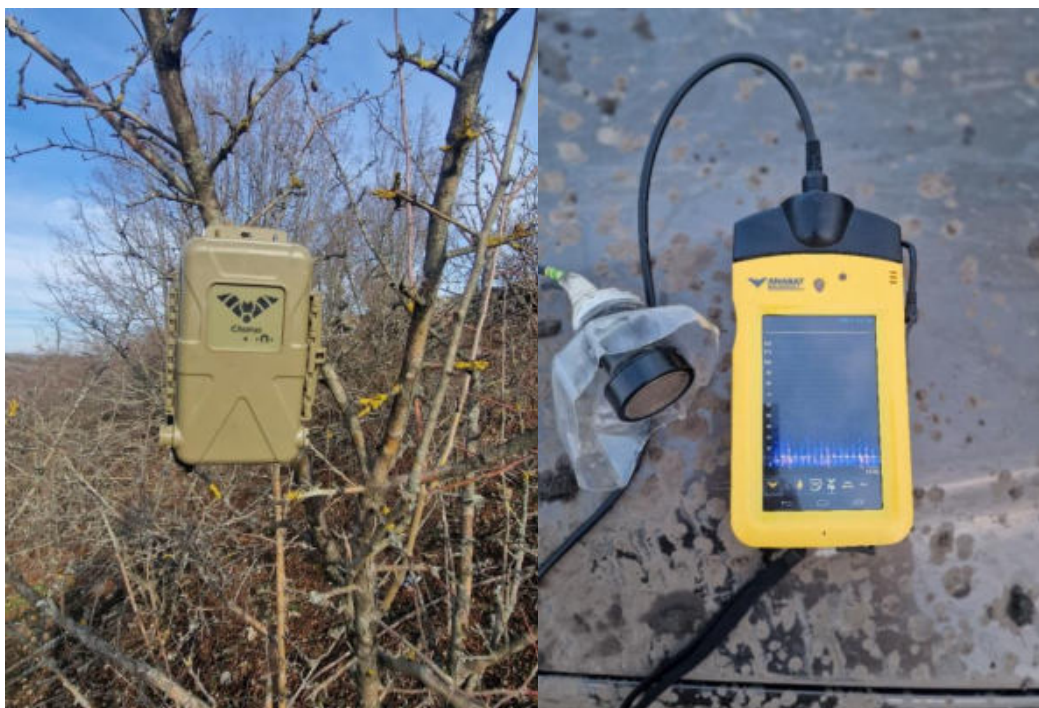
Fig.73-74: Detector manual pentru transectele de ultrasunete – Tip Anabat Walkabout cu GPS incorporat (dreapta), Detector static – Tip Anabat Chorus cu GPS incorporat (stânga)

Între zilele de transecte au fost căutate adăposturi atât în sit, cât și în localități.
