REFACERE PRAG DE FUND
POD VADU PAȘII
PROIECTARE ȘI EXECUȚIE
MEMORIU DE PREZENTARE

Asocierea: S.C. INTEGRAL S.A – S.C. CONFERIC S.R.L. – S.C. PRIMACONS GROUP S.R.L.

MEMORIU DE PREZENTARE

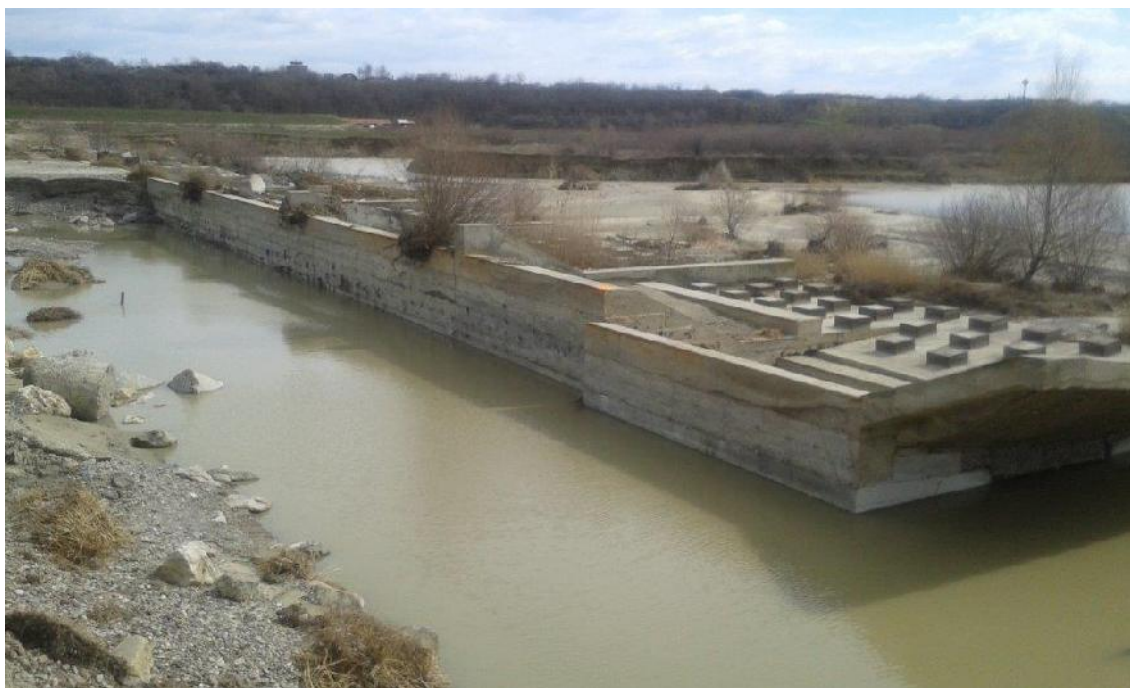
- Plotul pragului de fund, de racord cu malul drept a fost dislocat si fragmentat pe directie longitudinala;

- Demolarea plotului deplasat si fragmentat,
- Decolmatarea si umplerea cu beton a golurilor de sub plotul adiacent,
- Refacerea platului la dimensiunile proiectului initial.
- Realizarea de diafragme antiinfiltratii la contactul cu umplutura,

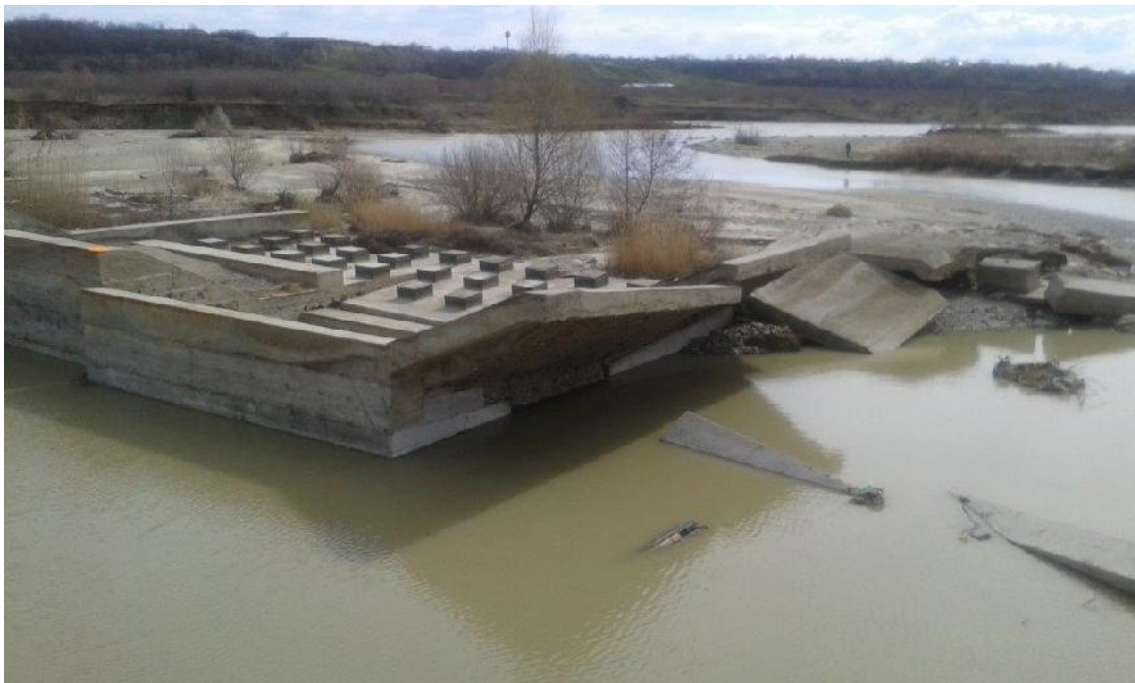
- Distrugerea grinzii din beton cu cota superioara de 81,50m de pe malul drept, construita pentru lungirea drumului de infiltratii si evitarea afuierilor intre prag de fund si malul drept;

La capatul amonte al pragului de fund, pe ambele maluri, s-au realizat grinzi din beton cu cota superioara 81,50m, pentru lungirea drumului de infiltratii si evitarea afuierilor intre prag si malurile albiei majore.
