ANEXA nr. 5^E: Conținutul-cadru al memoriului de prezentare

”Servicii de proiectare faza Expertiză tehnică și întocmire Studiu de Fezabilitate / Documentație de Avizare a Lucrărilor de Intervenție pentru obiectivele: Lotul 2: 2) Pod pe DN 7 km 376+818, loc. Simeria Veche, județul Hunedoara

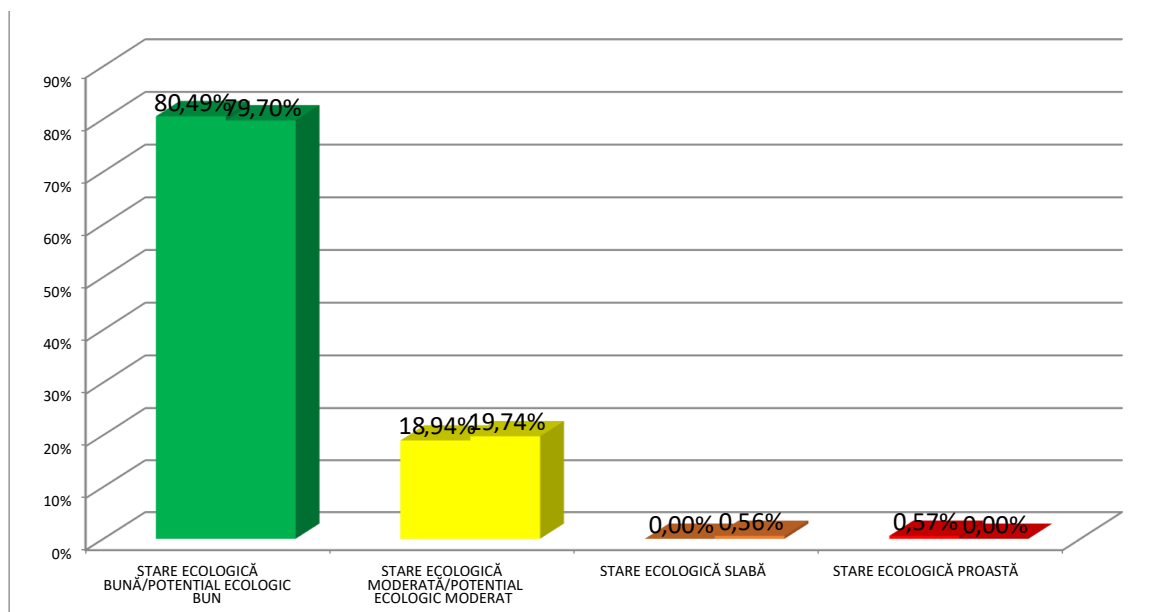
Figura 6.7 Evoluția stării ecologice/potențialului ecologic al corpurilor de apă de suprafață – Planul de Management actualizat al bazinului hidrografic Mureș (2021)-PMIII comparativ cu Planul de Management actualizat al bazinului hidrografic Mureș aprobat prin HG nr. 859/2016-PMII

Comparativ cu evaluarea stării ecologice și a potențialului ecologic din Planul de Management al bazinului hidrografic Mureș actualizat aprobat prin HG nr. 859/2016, se constată o scădere ușoară a numărului de corpuri în stare bună și potențial bun cu aproximativ 0,8 % (Figura 6.7).

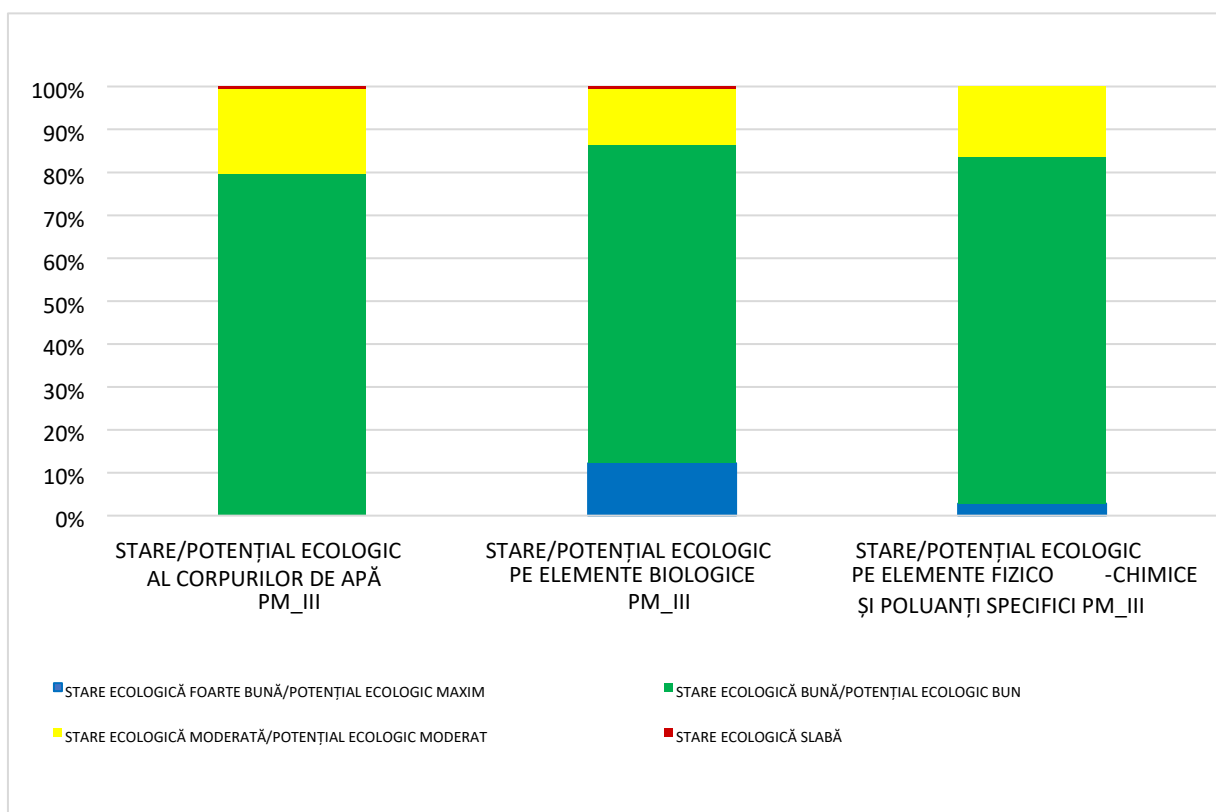
Figura 6.8 Starea ecologică/potențialul ecologic al corpurilor de apă de suprafață și starea ecologică/potențialul ecologic pentru elementele biologice de calitate și elementele fizico-chimice și poluanți specifici la nivelul bazinului hidrografic Mureș

Se remarcă faptul că din punct de vedere al elementelor biologice evaluate, procentul corpurilor de apă cu stare ecologică bună/potențial ecologic bun și stare ecologică foarte bună/potențial maxim este mai ridicat (86,47%) față de cel al corpurilor de apă cu stare ecologică bună/potențial ecologic bun (79,70%) (Figura 6.8), consecință a aplicării principiului "one out – all out".

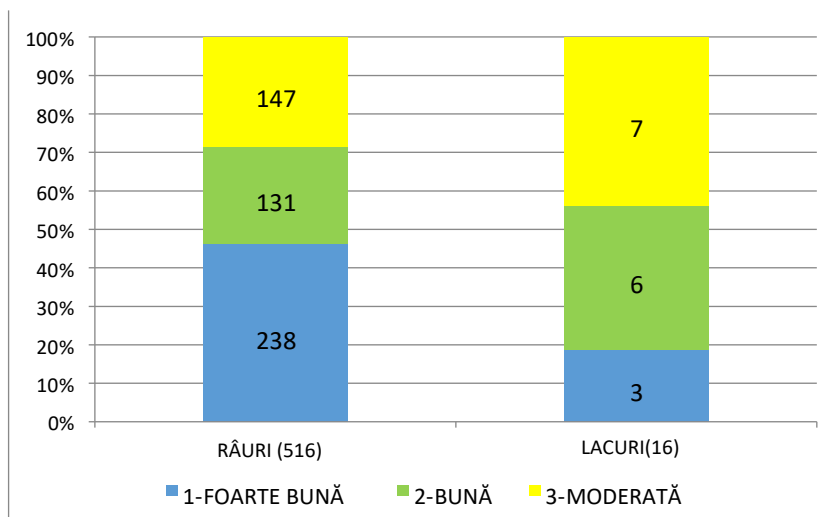
Figura 6.15 Stare ecologică/potențial ecologic din punct de vedere al elementelor hidromorfologice la nivelul bazinului hidrografic Mureș (conform WISE 2022)

În *Figura 6.15* este reprezentată încadrarea în stare/potențial din punct de vedere al elementelor hidromorfologice pentru corpurile de apă râuri (naturale, puternic modificate și artificiale), lacuri (naturale și de acumulare).

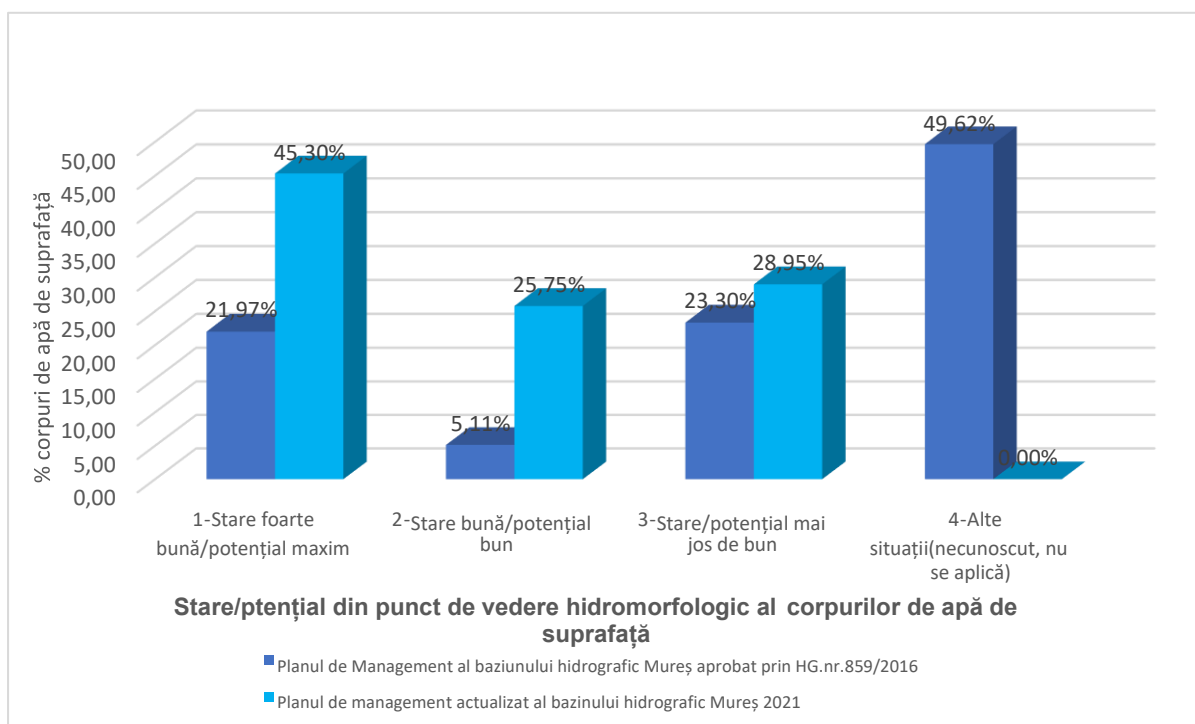
Figura 6.16 Evoluția stării/ potențialului din punct de vedere hidromorfologic al corpurilor de apă de suprafață în Planul de Management al bazinului hidrografic Mureș actualizat (2021) comparativ cu Planul de Management al bazinului hidrografic Mureș actualizat aprobat prin HG nr. 859/2016

Se remarcă faptul că la nivelul elementelor hidromorfologice, comparativ cu *Planul de Management al bazinului hidrografic Mureș actualizat aprobat prin HG nr. 859/2016*, se constată o creștere a procentului de corpuri de apă de suprafață în stare foarte bună/potențial maxim de la 21,97% la 45,30%, precum și a celor în stare bună/potențial bun, de la 5,11% la 25,75% (Figura 6.16).

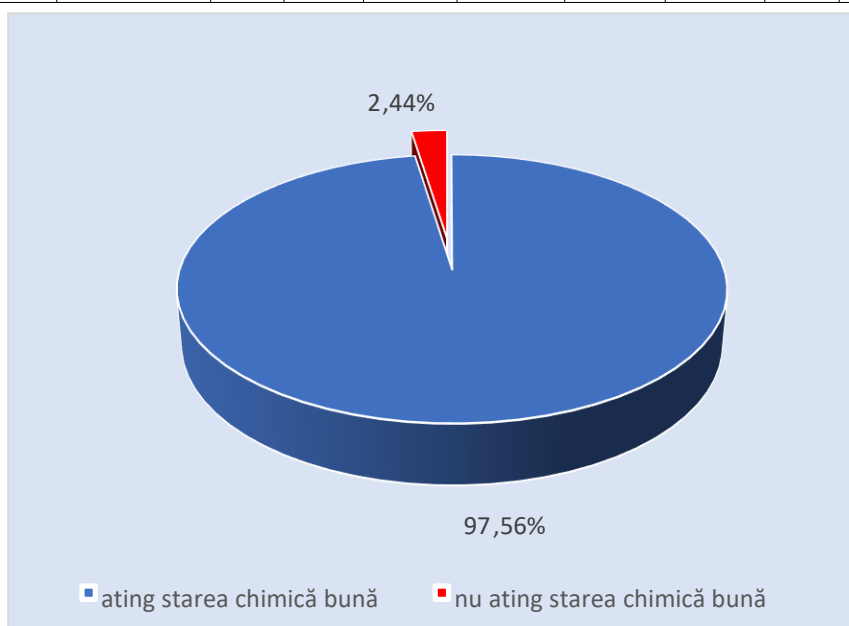
Figura 6.22 Starea chimică globală a corpurilor de apă de suprafață la nivelul bazinului hidrografic Mureș.

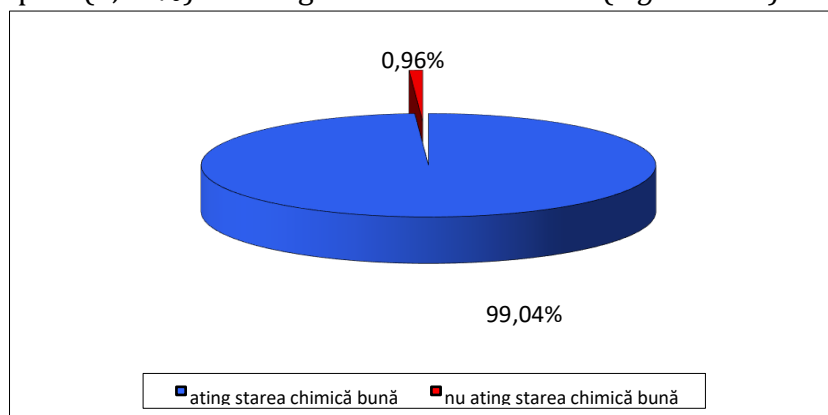
Figura 6.25 Starea chimică a corpurilor de apă naturale la nivelul bazinului hidrografic Mureș

În urma aplicării acestei metodologii, s-a constatat că, la nivelul bazinului hidrografic Mureș, din totalul de 415 corpuri de apă naturale, 411 corpuri (99,04%) sunt în starea chimică bună, iar 4 corpuri (0,96%) nu ating starea chimică bună (*Figura 6.25*).

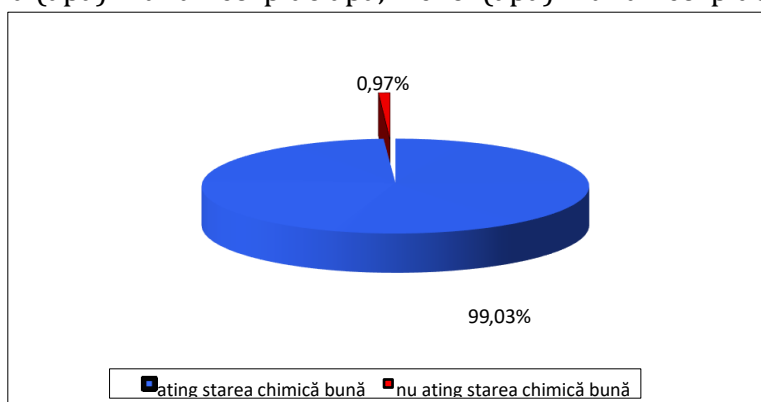
Figura 6.26 Starea chimică a corpurilor de apă naturale (râuri) la nivelul bazinului hidrografic Mureș

În ceea ce privește râurile naturale, analiza efectuată indică faptul că, la nivelul bazinului hidrografic Mureș, din totalul de 412 corpuri de apă naturale, 408 corpuri (99,03%) din această categorie de apă sunt în stare chimică bună, iar restul de 4 corpuri (0,97%) nu ating starea chimică bună (*Figura 6.26*). SCM-urile din Anexa 6.1.6 a *Planului Național de Management actualizat (2021)* au fost depășite pentru această categorie de corpuri de apă în cazul următoarelor substanțe: cadmiu (apă) în două corpuri de apă, plumb (apă) în două corpuri de apă, hexaclorbutadiena (apă) într-un corp de apă, nichel (apă) într-un corp de apă.

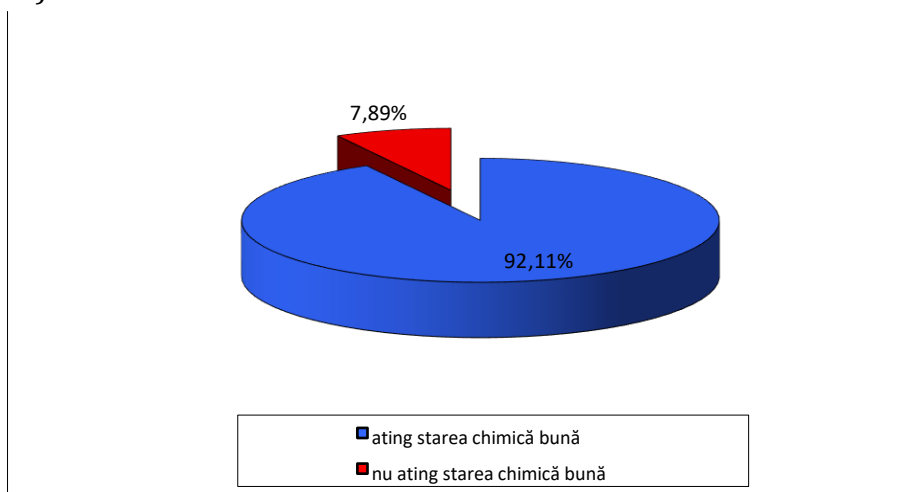
Figura 6.27 Starea chimică a corpurilor de apă puternic modificate și acumulări la nivelul bazinului hidrografic Mureș

Evaluarea **stării chimice** a corpurilor de apă puternic modificate s-a realizat urmând aceeași metodologie ca și în cazul corpurilor de apă naturale. În urma analizei a rezultat faptul că din totalul de 114 corpuri de apă puternic modificate (râuri, lacuri de acumulare) 105 corpuri (92,11%) sunt în stare chimică bună, iar 9 corpuri (7,89%) nu ating starea chimică bună (Figura 6.27).

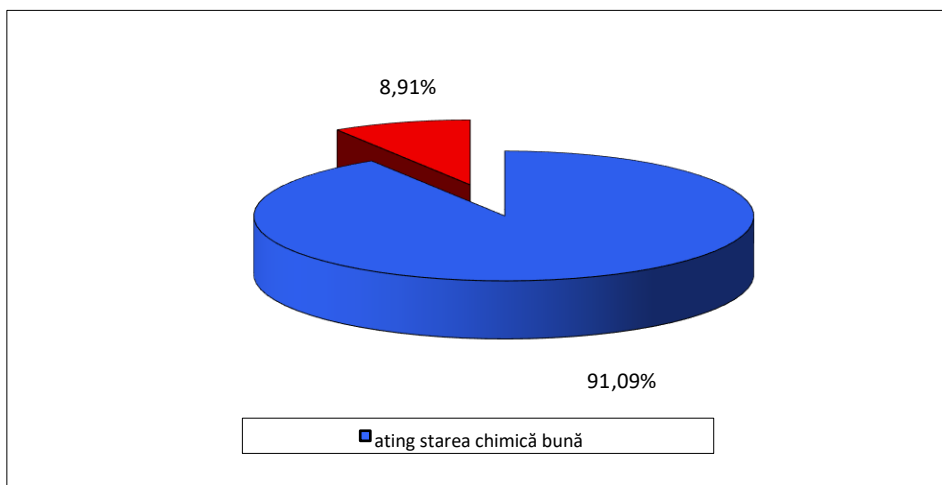
Figura 6.28 Starea chimică a corpurilor de apă puternic modificate (râuri) la nivelul bazinului hidrografic Mureș

La nivelul bazinului hidrografic Mureș, 101 corpuri de apă puternic modificate - 92 râuri (91,09%) ating starea chimică bună, iar restul de 9 corpuri (8,91%) nu ating starea chimică bună (Figura 6.28). SCM-urile din Anexa 6.1.6 a *Planului Național de Management actualizat* au fost depășite pentru această categorie de corpuri de apă în cazul următoarelor substanțe: plumb (apă) într-un corp de apă, cadmiu (apă) în 4 corpuri de apă, nichel (apă) în 2 corpuri de apă, mercur (apă, biotă) în 5 corpuri de apă, difenileterbromurați (apă și biotă) în 5 corpuri de apă, heptacor și heptacloreoxid (apă și biotă) în 4 corpuri de apă.
