DECIZIA ETAPEI DE EVALUARE INIȚIALĂ
Nr. 252 / 27.11.2023

MEMORIU DE PREZENTARE

Lot 1 – „Reabilitare stații: SPA Salcia, SRPA2, SRPA4, SRPA6, canal de aducțiune CA2, canale de distribuție CD1, CD6-1, CD7-1, CD4, CD5, CD9, CD10 și a construcțiilor hidrotehnice aferente din amenajarea de irigații Izvoarele-Cujmir”, Județul Mehedinți”

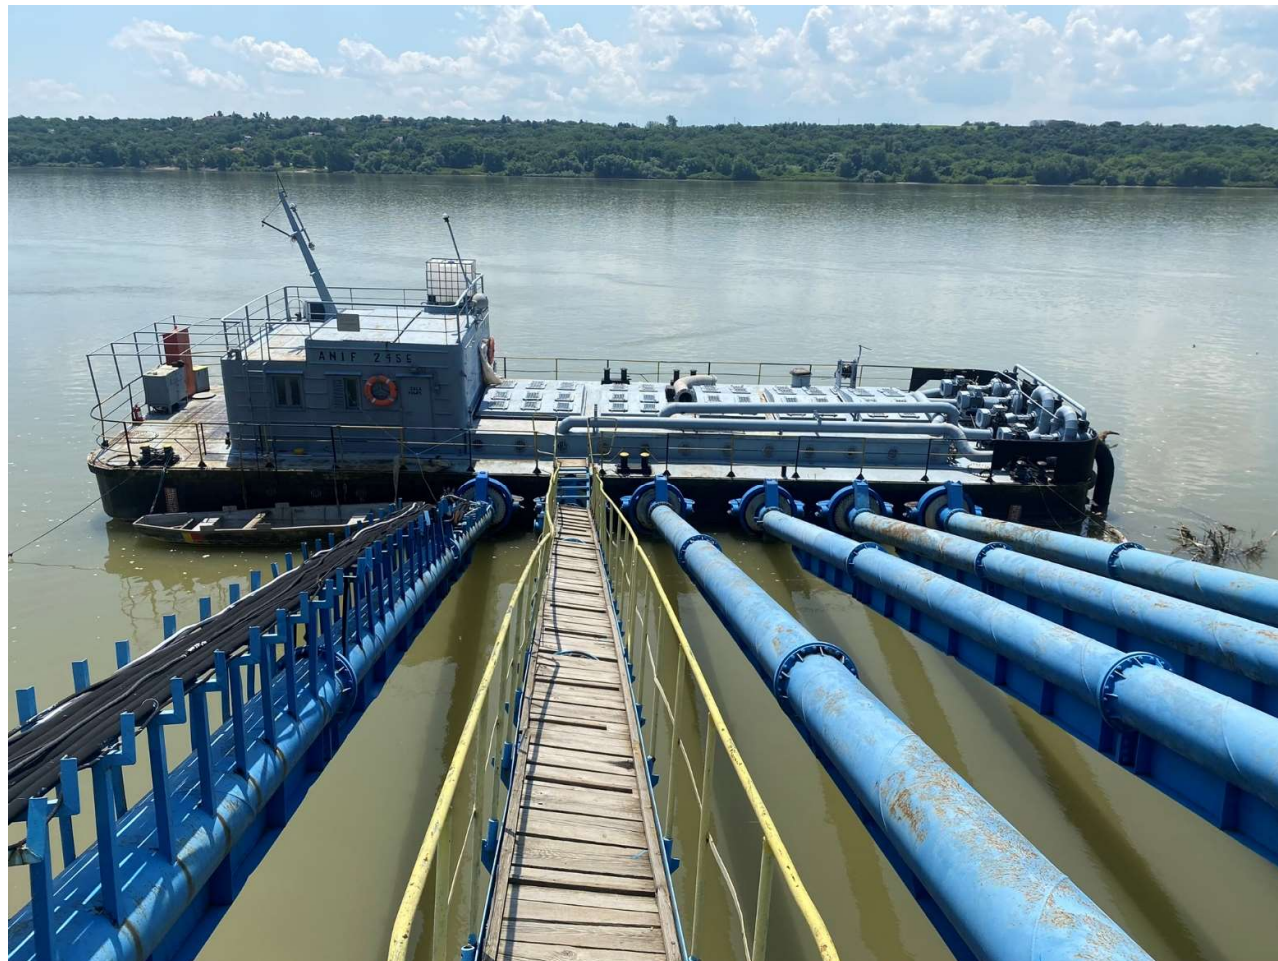
Pentru protecția celor două conducte de refulare Dn 1250 mm, în zona drumului pe care circulă vehicule grele s-a prevăzut un manson de beton armat cu dimensiunile 3.95x1.95 m. Manșonul are o lungime de 20 m și este acoperit cu un strat de pământ de cca. 1 m grosime

Corpul navei plutitoare a fost reabilitat în 2018. De asemenea, una din cele două conducte a fost înlocuită de la masivul de beton amplasat în zona digului de protecție până la masivul de ancoraj situat înainte de bazinul de refulare.

Figura nr. 1: Stația de pompare plutitoare SPA Salcia

- 6 agregate de pompare Brateș 500, motoare electrice tip MIB-315, $P = 132$ kW, $U=0,4$ kV, $n=750$ rot/min, $Q_{pom}=0,61$ mc/sec, $H=16$ mCA;
- 4 agregate de pompare Brateș 250, motoare electrice tip MIB-3, $P = 37$ kW, $U=0,4$ kV, $Q_{pom}=0,15$ mc/sec, puse în funcțiune ulterior pentru suplimentarea debitului.

- Nava nu beneficiază de automatizare și supraveghere video.
- Conducele de refulare aferente sunt degradate (corodate și colmatate). Echipamentele și instalațiile hidromecanice (conducele metalice, vane, clapete, compensatori, debitmetre, alte confecții metalice și armăturile necesare) prezintă un grad ridicat de uzură și nu mai prezintă siguranță în exploatare.

- Legăturile la mal ale navei sunt îmbătrânite și degradate.
- Bazinul de aspirație este colmatat.
- În zona conductelor consolidarea de mal este degradată.

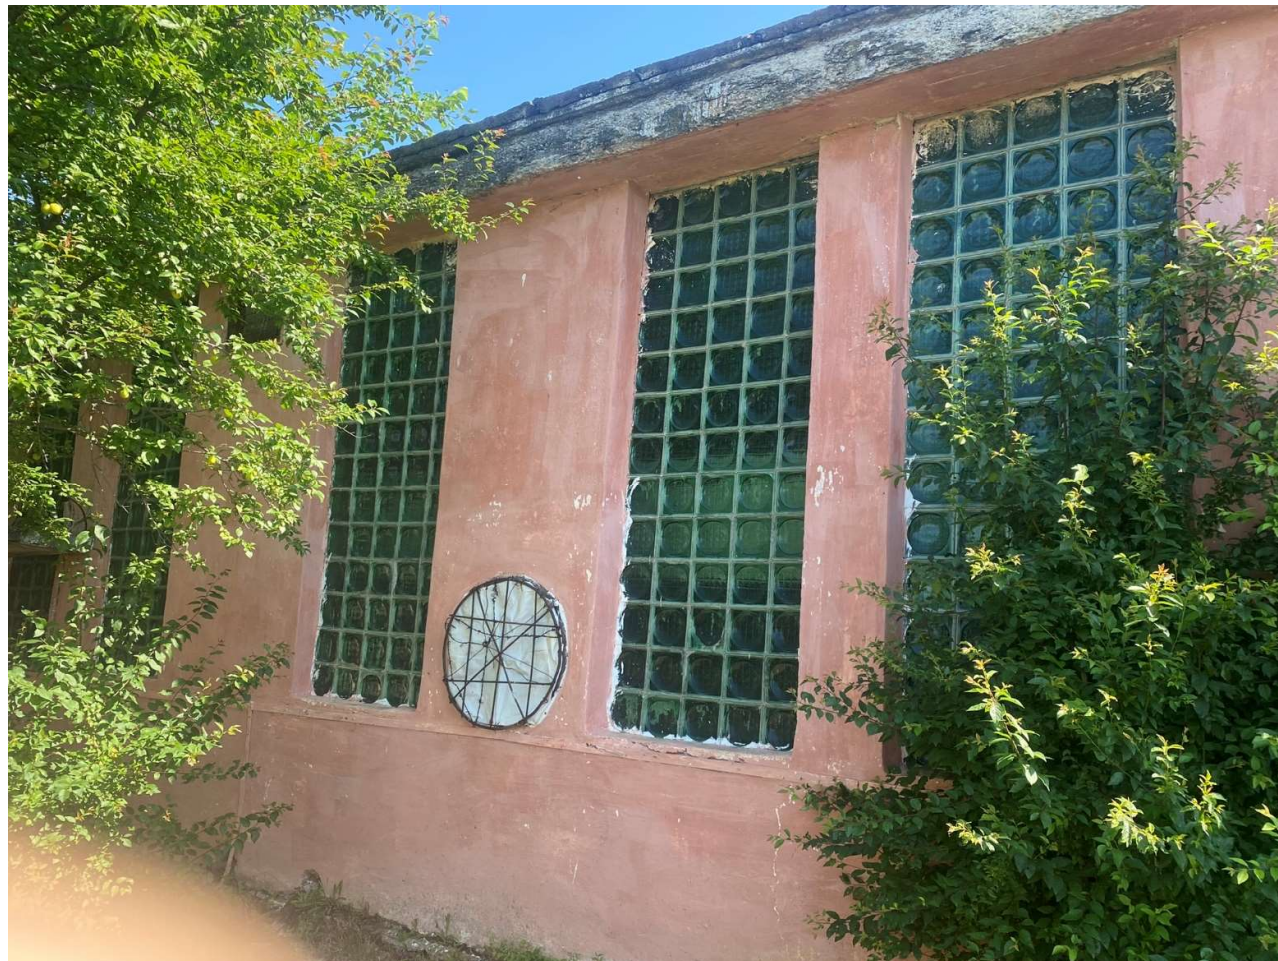
- 4 agregate de pompare tip SIRET 900, cu electromotor MAB 560 M 130-8, putere de 630 kW, 739 rot / min, $Q_p = 1.375$ mc/s, $H=30$ mCA. Agregatele de pompare sunt dispuse în linie dreaptă;
- Instalații auxiliare (instalație de epuismnt, instalație de încălzire, instalație de ridicat, instalație de ventilație, instalație de hidrofor, instalație pentru atenuarea oscilanților);
- Instalații electrice;

Pereții de închidere ai halei, peste cota $\pm 0,00\text{m}$. sunt din blocuri mici din beton simplu (BOLȚARI), până sub nivelul acoperișului. Între axele 9 și 10 ale halei și pe frontonul acesteia, din axul 10, pereții de închidere sunt din beton armat de 25cm grosime.

Acoperișul are grinzi transversale cu secțiune variabilă și o placă monolită de 25cm grosime. Pe direcția longitudinală a acoperișului nu s-au prevăzut grinzi. Între axele 9 și 10 s-a prevăzut un gol tehnologic (2,50 x 3,0m), pentru introducerea echipamentelor (mentenanță). Golul este acoperit cu un chepeng din beton armat, de 20cm grosime care se manevrează cu ajutorul unei macarale. În exteriorul axului A, între axele 1-3, este o copertină tip consolă, din beton armat, cu secțiune variabilă, de la 25cm grosime (cât are placa de acoperiș) până la 5 cm grosime (la vârf). Această copertină are o lățime de 2,10m și o lungime de 9,45m. S-a executat cu scopul de a proteja transformatori electrici așezați sub aceasta, pe fundații independente de clădire.

Figura nr. 2: Stația de repompare SRPA 2

- În urma analizării stării tehnice a conductelor de refulare (Dn 1400 mm – 2 fire) s-a constatat că acestea sunt corodate și colmatate.
- Clădirea aferentă stației de pompare prezintă deteriorări astfel:
 - o Tencuiala clădirii este degradată (atât cea de la interior, cât și cea de la exterior);
 - o Tâmplăria nu mai prezintă etanșeitate;
 - o Hidroizolația este în stare avansată de degradare;
 - o Scara metalică pentru accesul în camera pompelor este degradată (ruginită);
 - o Trotuarul perimetral este degradat.

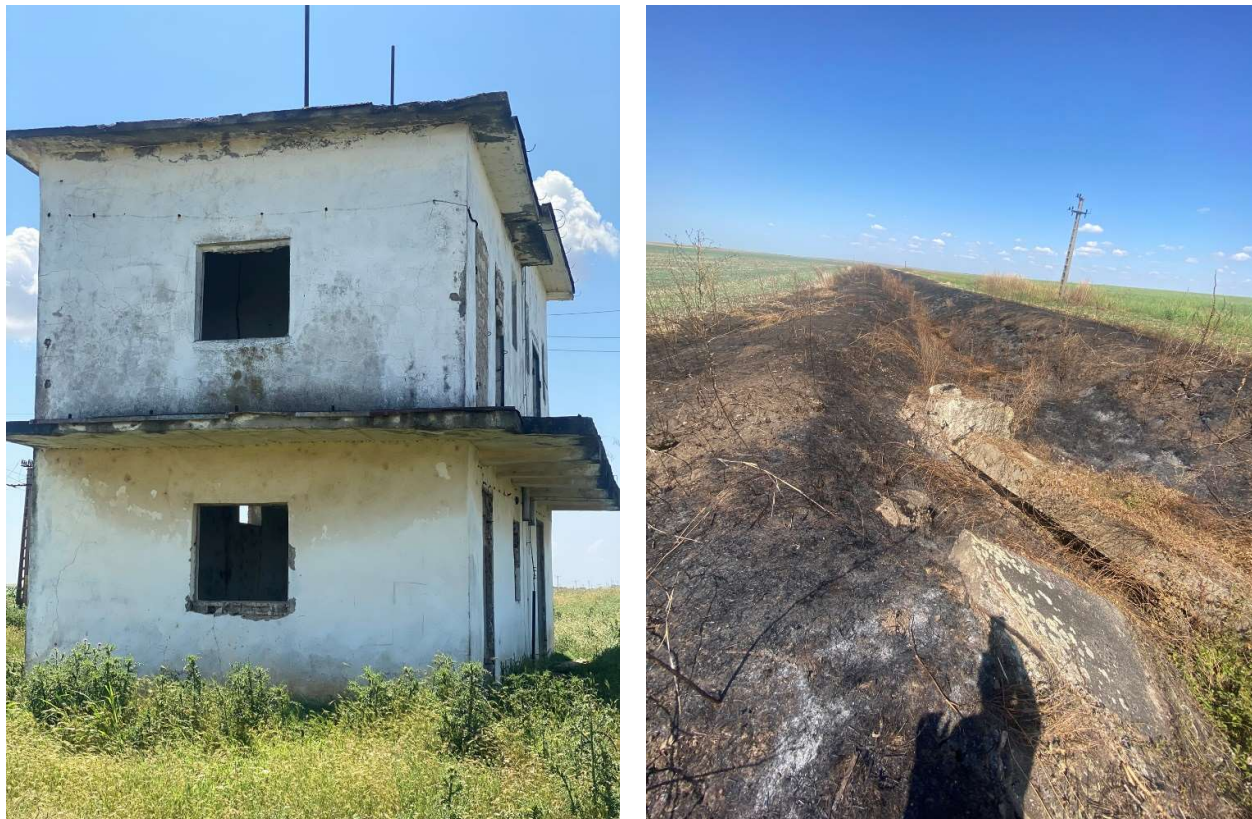
Stația, cu un debit instalat de $Q_{st}=6$ mc/s și $H=50$ mCA, a fost echipată cu 5 agregate de pompare tip MV603, cuplate cu electromotoare tip MAB-HV-P 1130-6 cu $P_n=800$ kW, $n=988$ rot/min, la tensiunea $U=6$ kV.

- Planșeu peste ETAJ 2:
- Placă din beton armat monolit de cca. 10cm grosime, cu sistem de învelitoare tip terasă (șapă+termohidroizolație) și curgere la strașină;

- Centuri din beton armat, monolit, pe zona pereților din blocuri de beton simplu - BOLȚARI.
- Grinzi transversale dese 25x25cm;
- Planșee de acoperiș decalate, pe travei, separate printr-un perete din BOLȚARI

Figura nr. 3: Stația de repompare SRPA 4

- Conducta de refulare (1 fir) trebuie înlocuită, căminele de vane sunt degradate.
- Postul trafo și instalațiile electrice nu mai există.
- Clădirea aferentă stației de pompare:

- o Tencuiala clădirii este degradată (atât cea de la interior, cât și cea de la exterior);
 - o Tâmplăria nu mai prezintă etanșeitate;
 - o Hidroizolația este în stare avansată de degradare;

- o Scara metalică pentru accesul în camera pompelor este degradată (ruginită);
 - o Trotuarul perimetral este degradat.

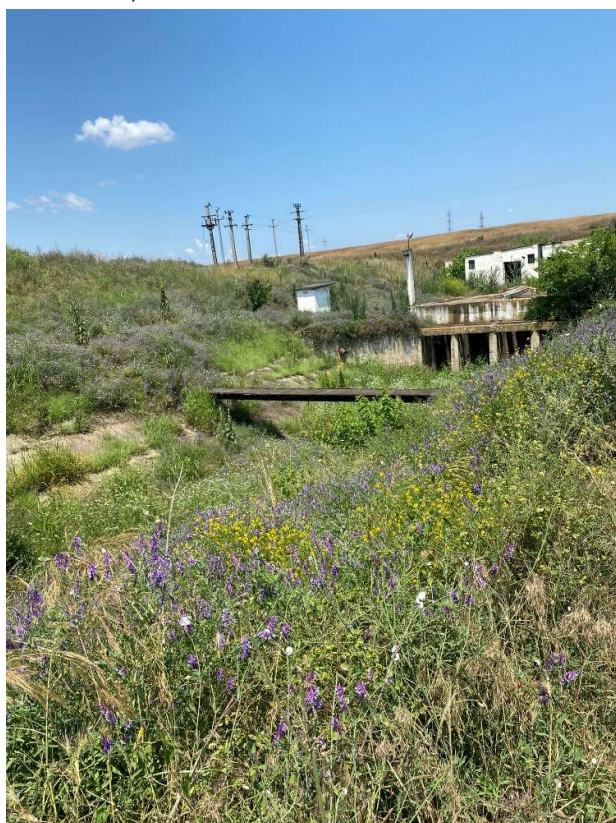
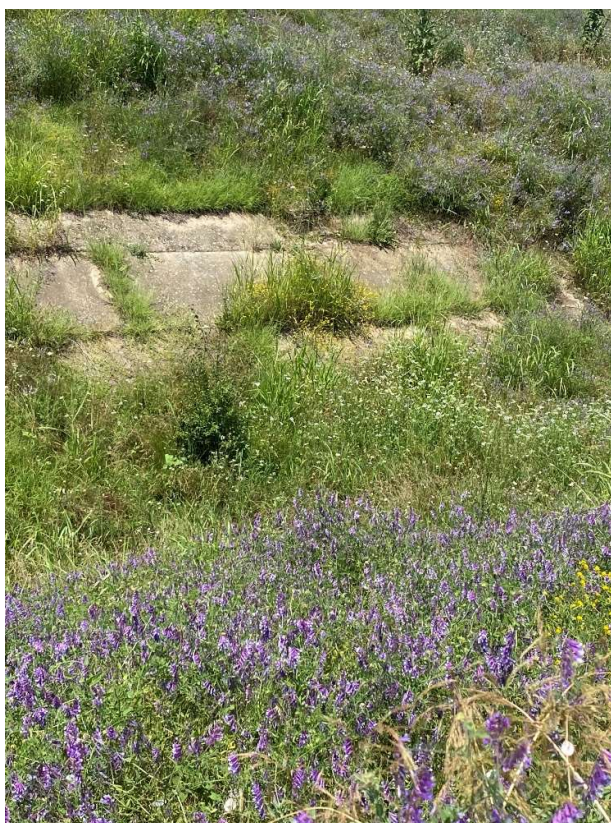
Canalul de aducțiune CA 2 este alimentat de stația de pompare plutitoare SPA Salcia. Canalul este căptușit cu dale din beton și are următoarele caracteristici:

- $b=2,0$ m;
- $B=15$ m;
- $h=2,0$ m.

Figura nr. 4: Canal de aducțiune CA 2

Canalul are rosturile longitudinale și transversale degradate, iar în partea de sus a secțiunii de curgere are fisuri longitudinale neregulate. Dalele prezintă fisuri.

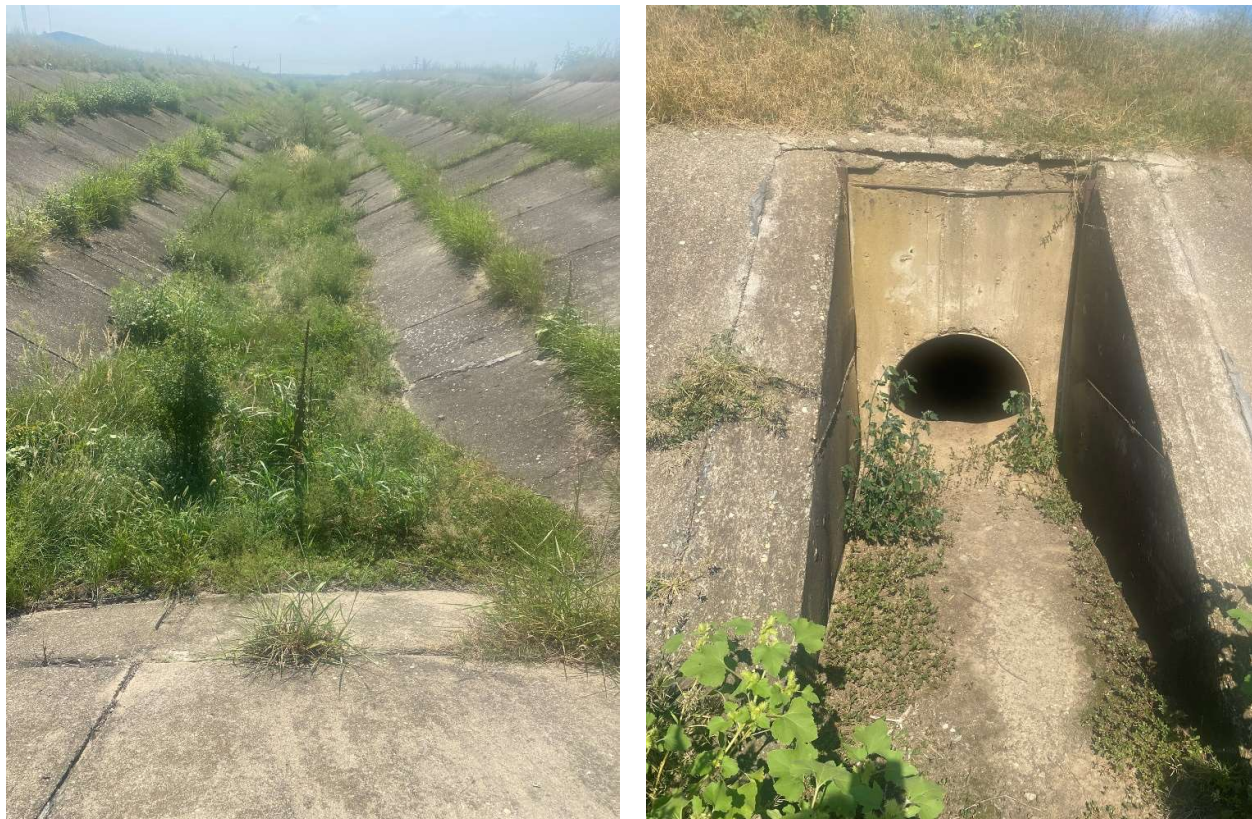
Figura nr. 5: Canal distribuție CD 1

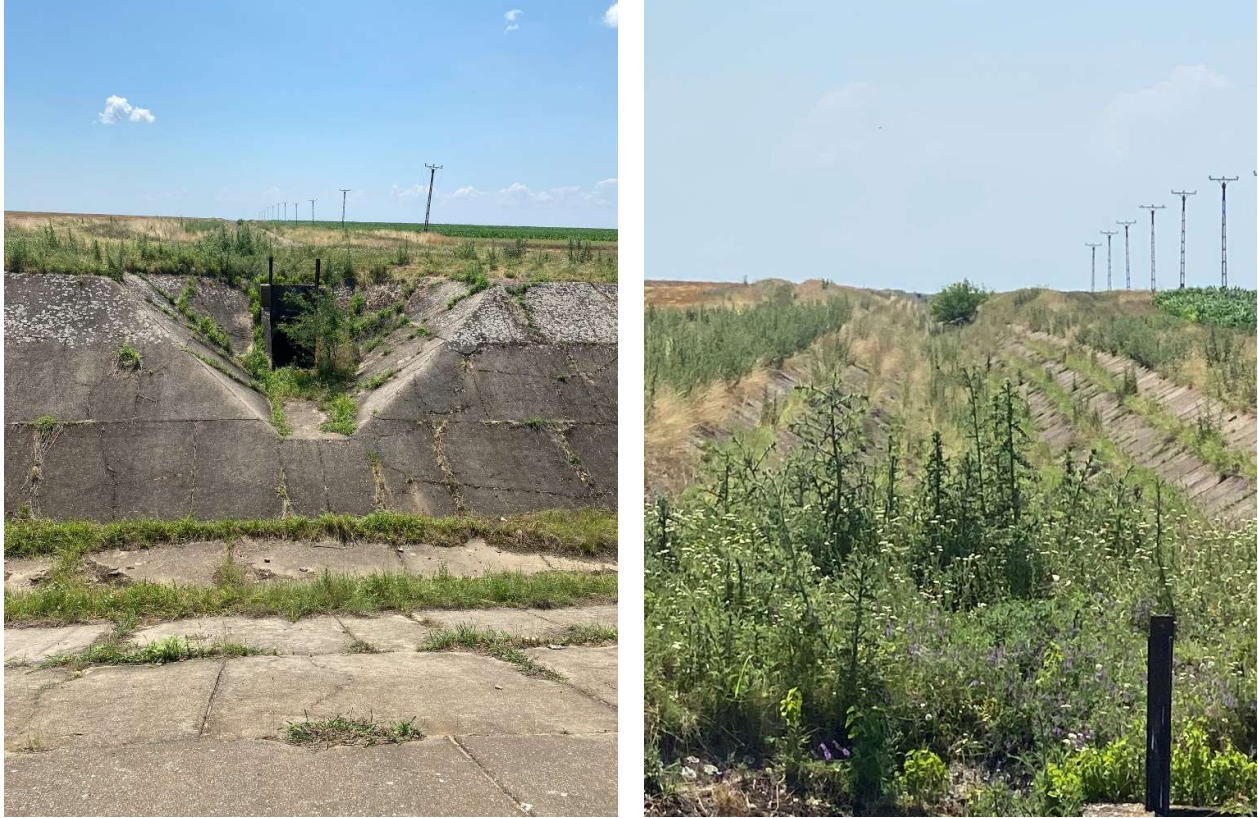
Canalul este căptușit cu dale mari din beton cu dimensiunea 300x150x8 cm și are următoarele caracteristici:

- $b=1,5$ m;
- $B=11,5$ m;
- $h=2,0$ m,
- $Q=0,10$ mc/s;

Figura nr. 6: Canal distribuție CD 6-1

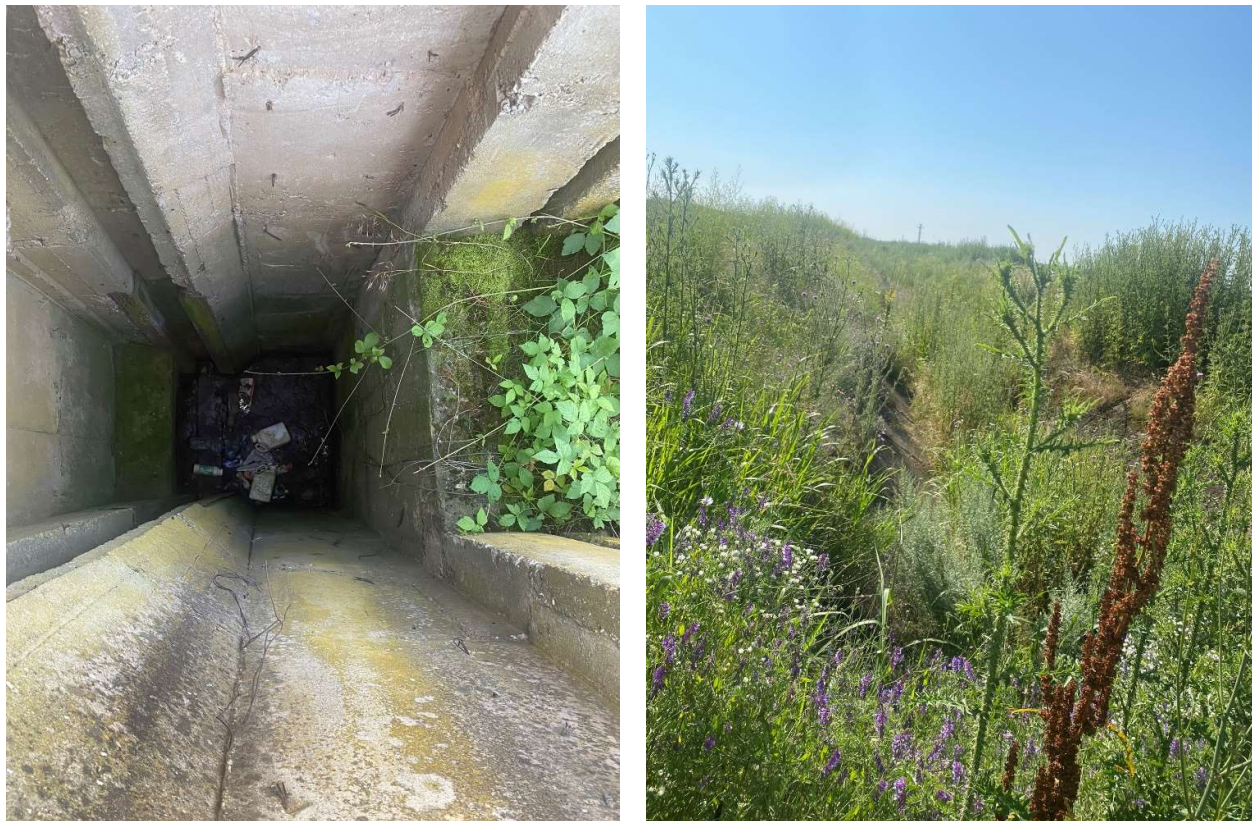
- $b=0,5$ m;
- $B=3,0$ m;
- $h=1,5$ m,
- $Q=0,75$ mc/s

Figura nr. 7: Canal distribuție CD 7-1

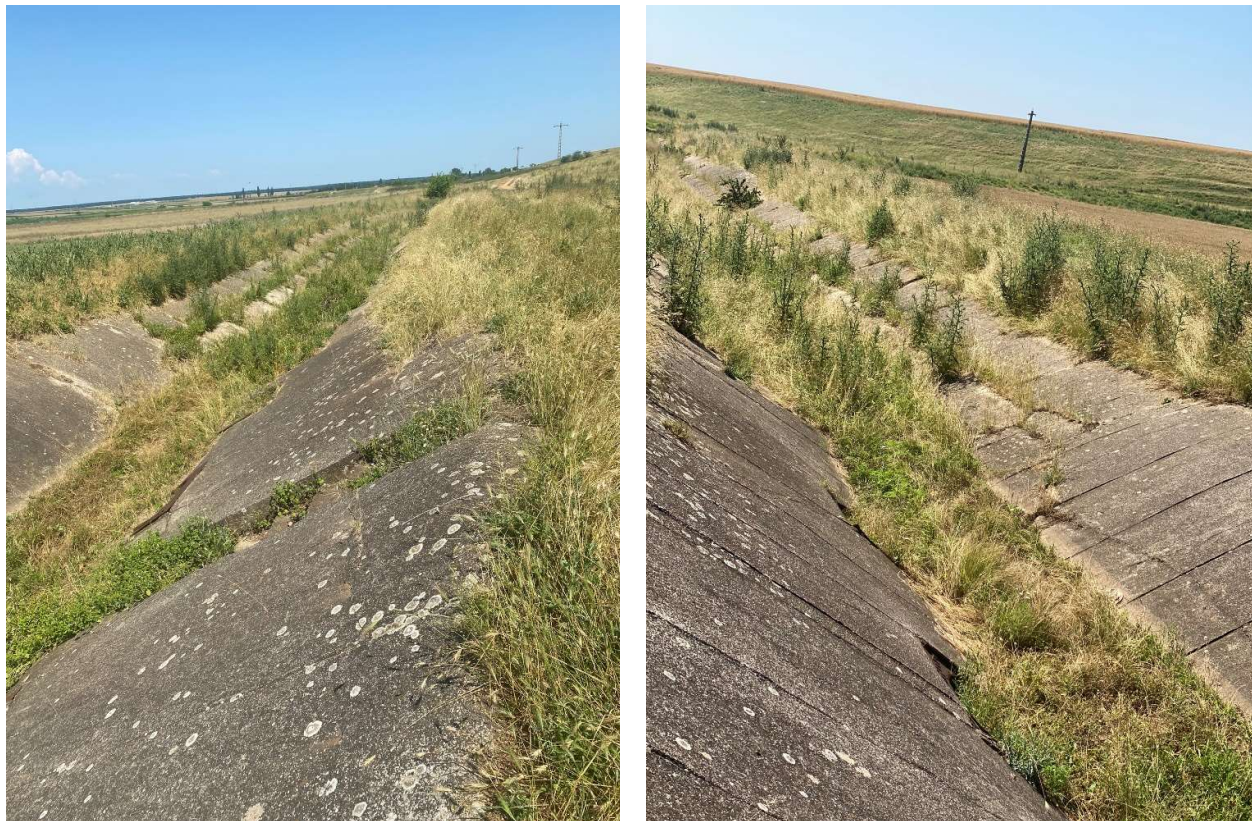
Canalul este căptușit cu dale mari din beton cu dimensiunea 300x10x8 cm și are următoarele caracteristici:

- $b=2,5$ m;
- $B=10$ m;
- $h=2,0$ m.

Figura nr. 8: Canal distribuție CD 4

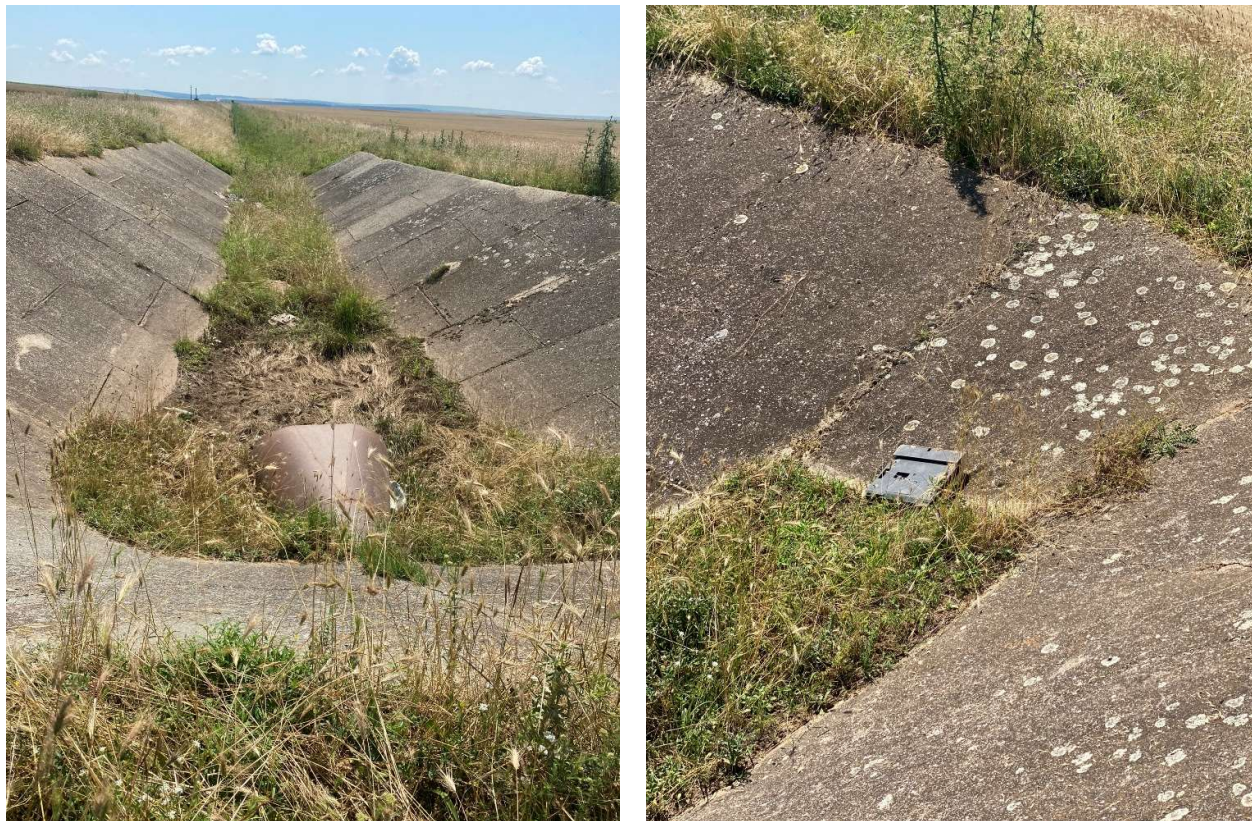
- $b=2,5$ m;
- $B=10$ m;
- $h=2,0$ m,
- $Q=1,25$ mc/s.

Figura nr. 9: Canal distribuție CD 5

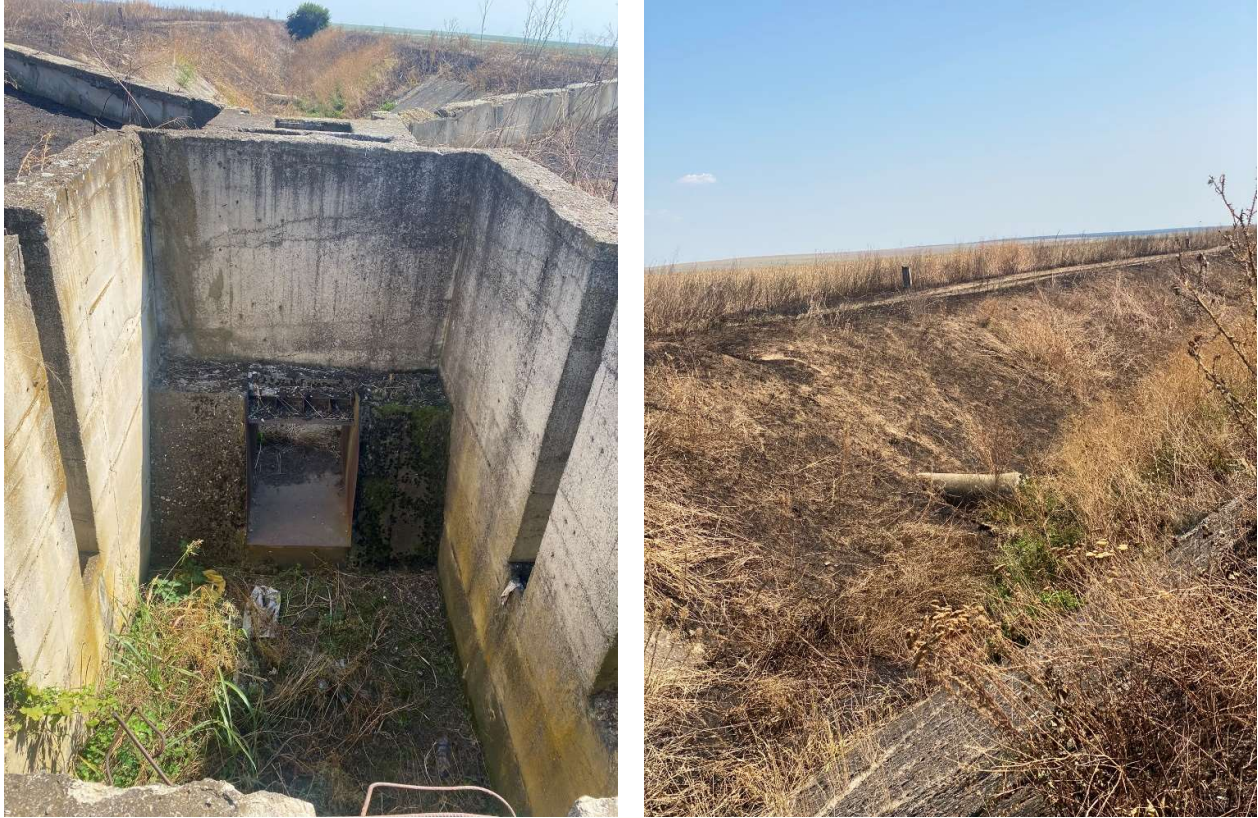
- $b=2,0$ m;
- $B=10$ m;
- $h=2,0$ m,
- $Q=1,95$ mc/s

Figura nr. 10: Canal distribuție CD9

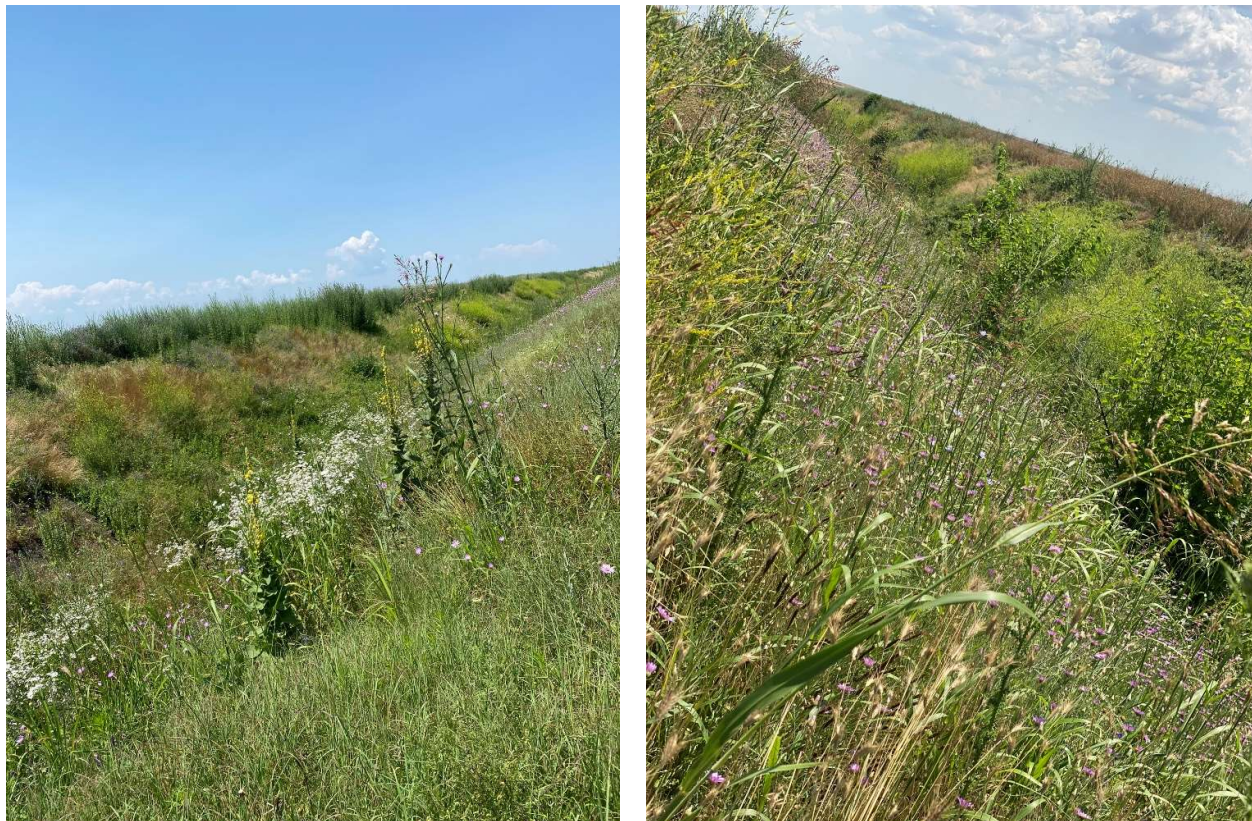
Canal distribuție CD10 – L= 3576 m în județul Mehedinți și se continuă cu canal în județul Dolj.

Canalul este nepereat și are următoarele caracteristici:

- $b=2,0$ m;
- $B=10$ m;
- $m=1:2$;
- $h=2,0$ m,
- $Q=4,05$ mc/s.

Figura nr. 11: Canal distribuție CD10

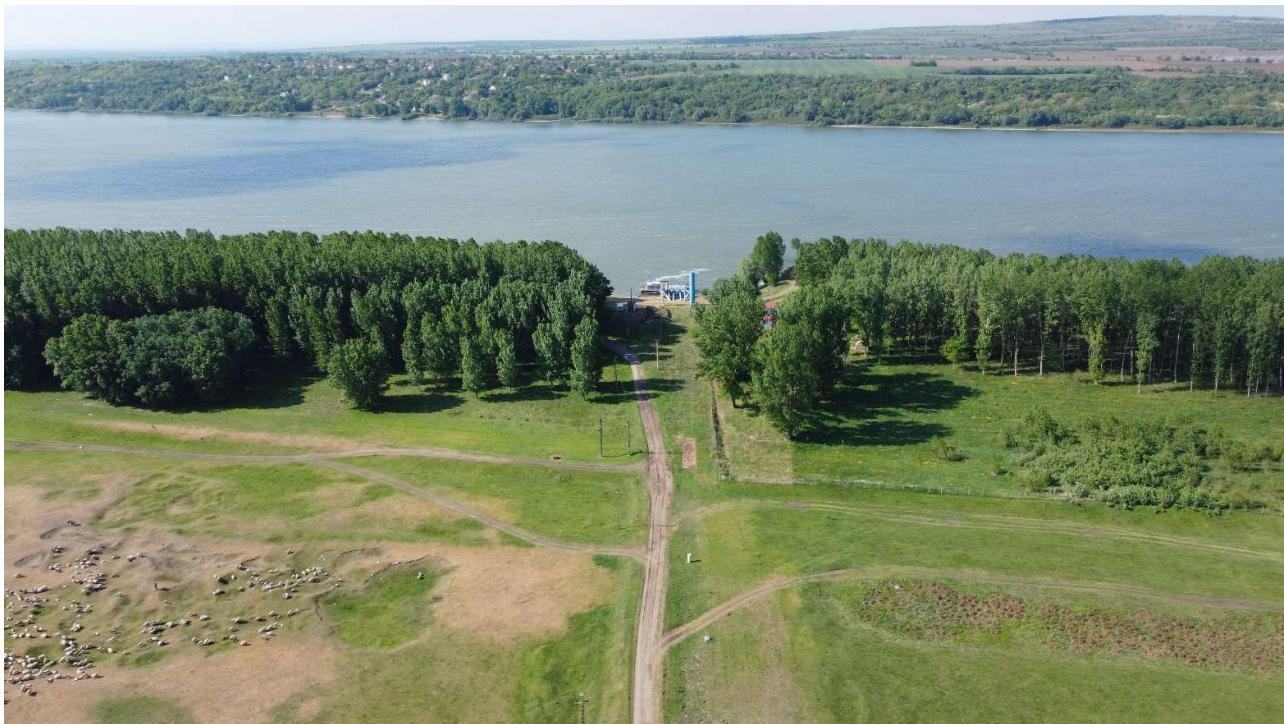
Figura nr. 16 - Amplasament conducte refulare subterane de la SPA Salcia la bazin refulare CA2 – vedere aeriana

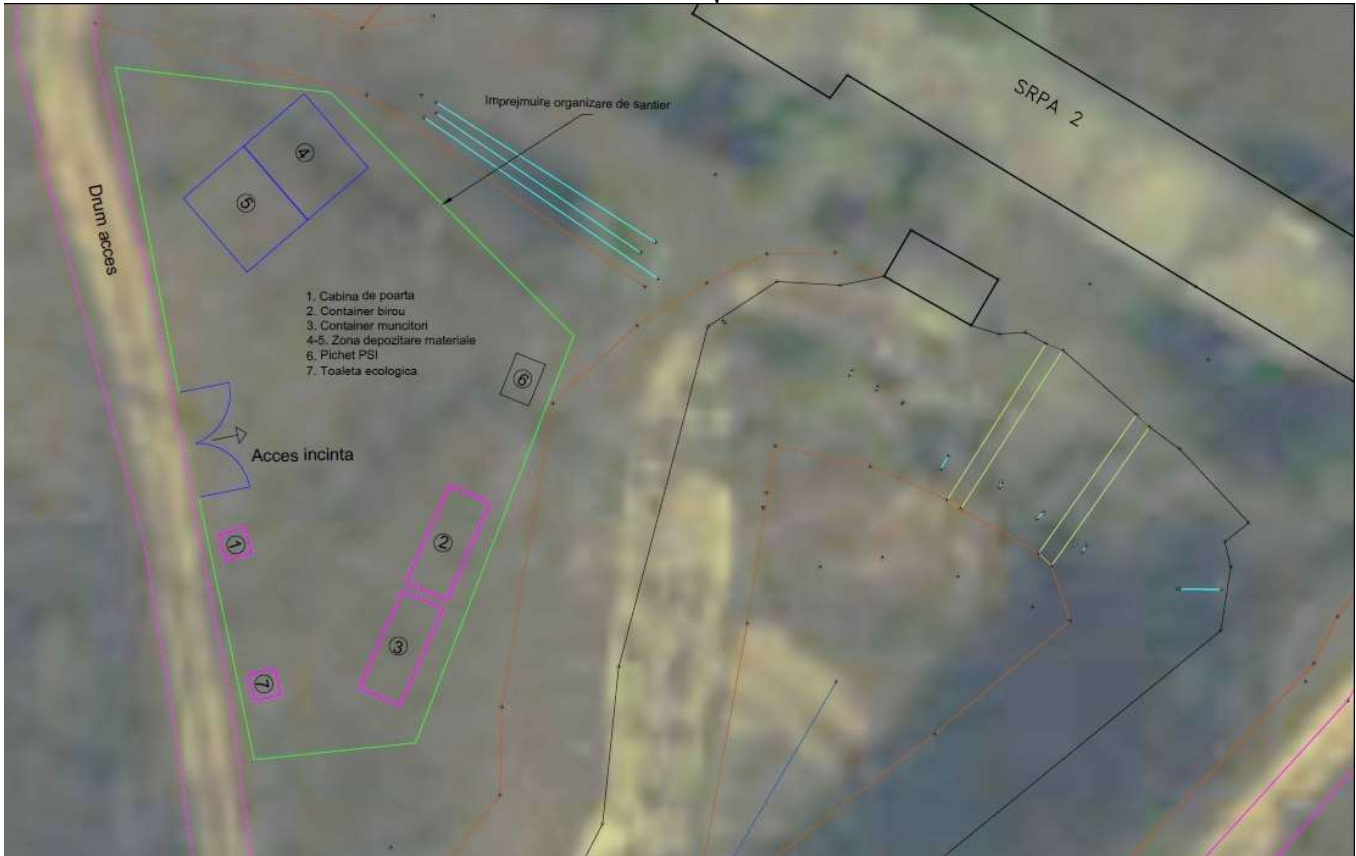
Figura nr. 19: Organizare de șantier SRPA 2

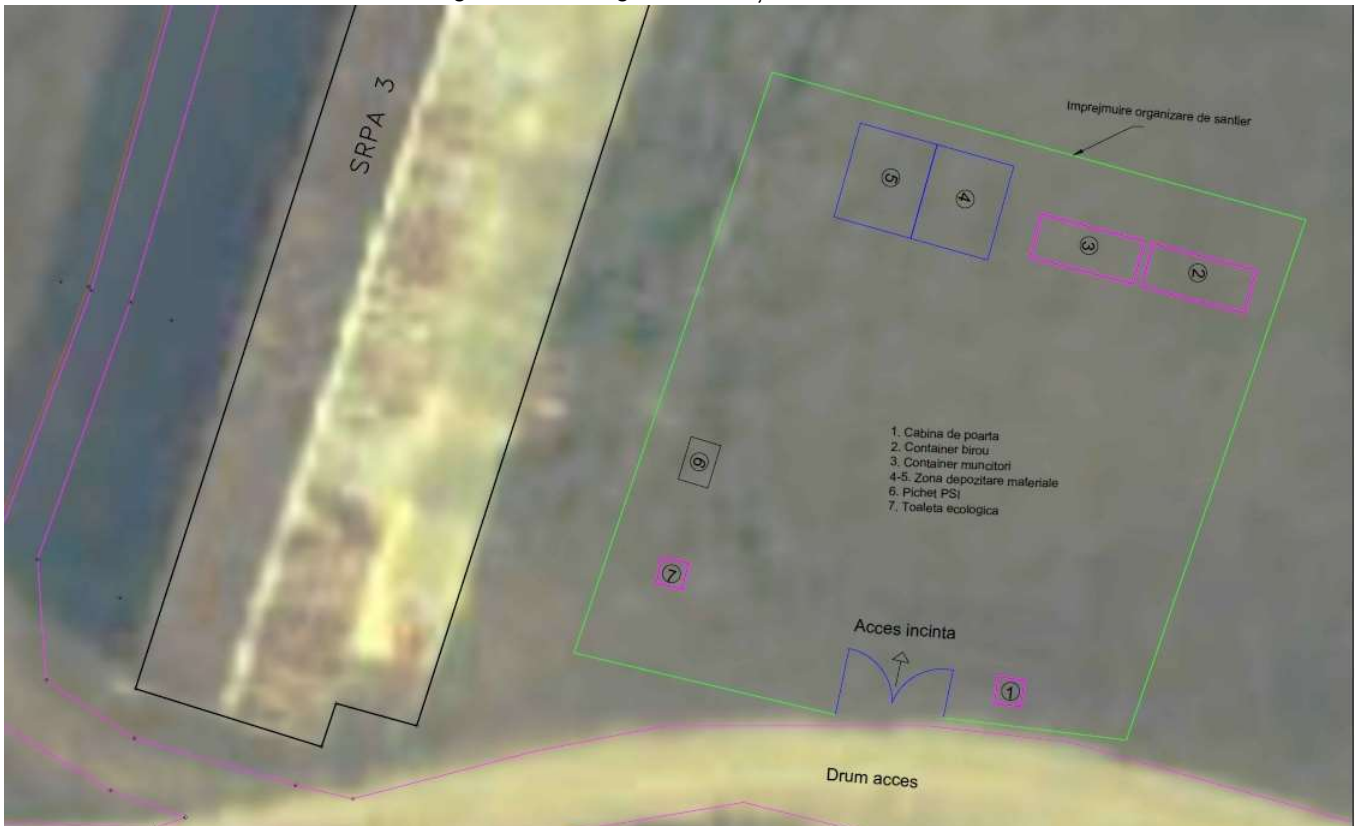
Figura nr. 20: Organizare de șantier SRPA 3

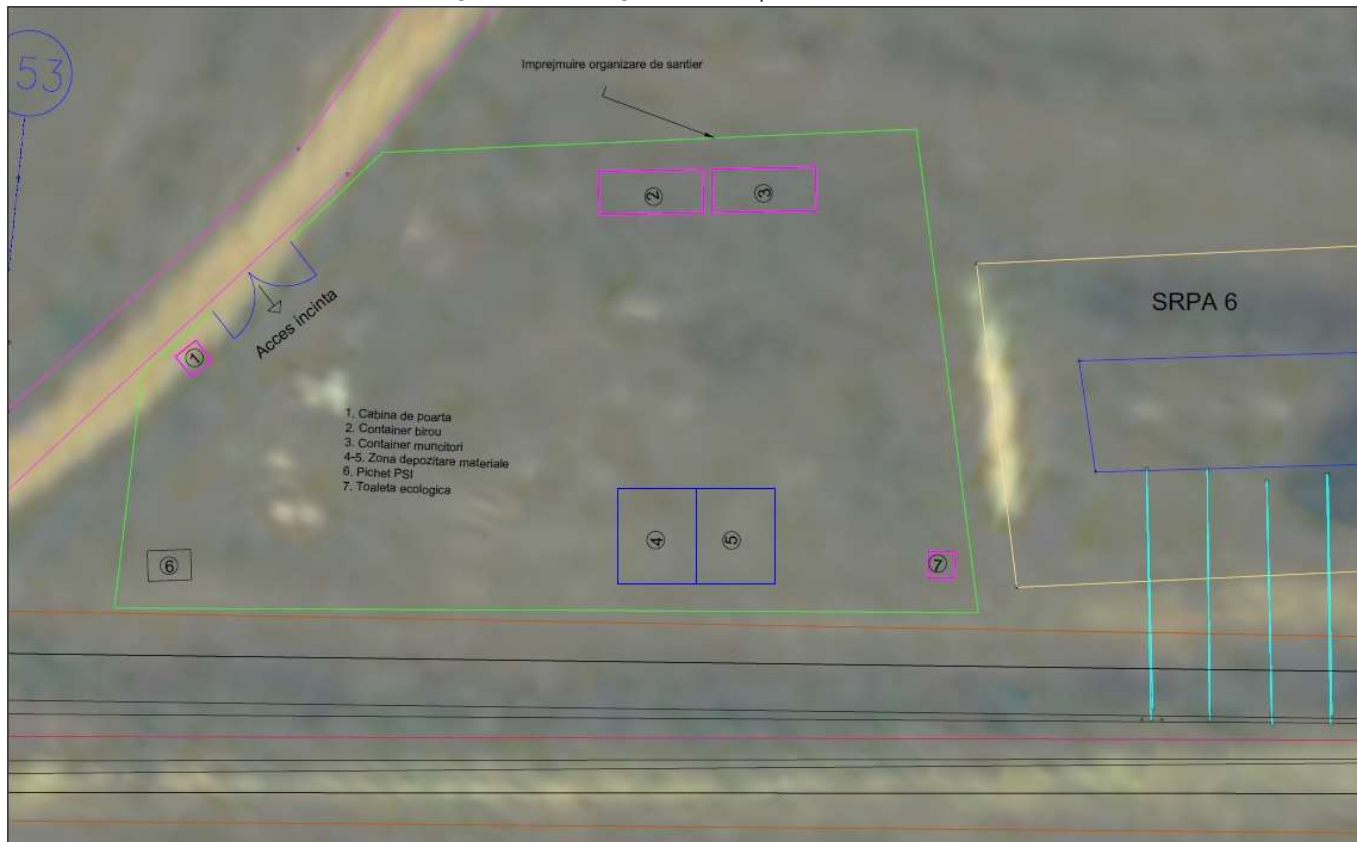
Figura nr. 22: Organizare de șantier SRPA 6

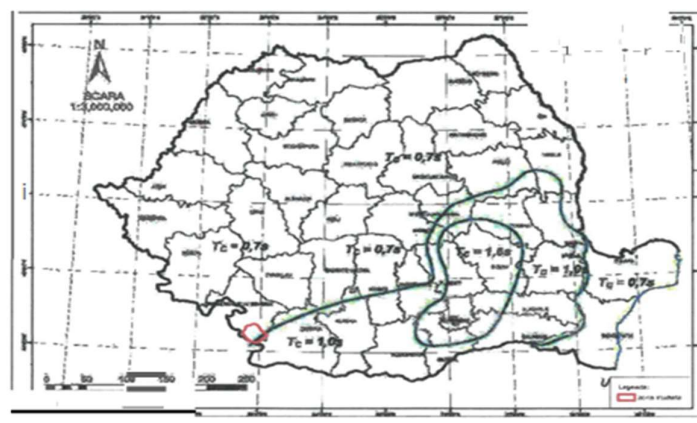
- valoarea perioade de control (T_c) a spectrului de răspuns. Pentru zona amplasamentului analizat este cuprinsa în intervalul 0.7-1.0 sec. și reprezintă granița dintre palierul de valori maxime în spectrul de accelerații absolute și palierul de valori maxime în spectrul de viteze relative.

Figura nr. 27: Zonarea teritoriului României în termeni de perioada de colt, T_c a spectrului de răspuns

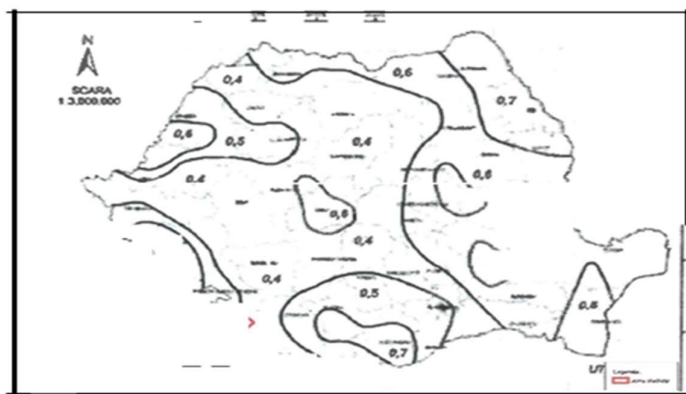
Încărcări date de vânt: valoarea de referință a presiunii dinamice a vântului (q_b) pentru zona studiată este cuprinsă în intervalul: 0.4 - 0.6 kPa, având IMR = 50 de ani, conform „Codului de proiectare, Evaluarea acțiunii vântului asupra construcțiilor”, indicativ CR-1-1-4/2012.

Figura nr. 28: Zonarea valorilor de referință ale presiunii dinamice a vântului

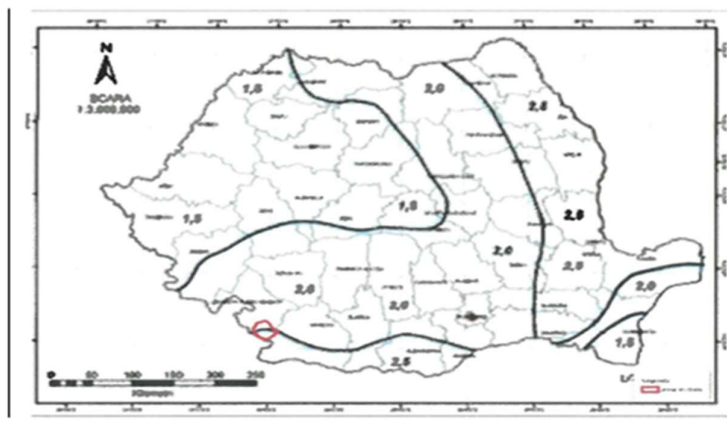
Încărcările date de zăpada pe sol în conformitate cu „Cod Proiectare - Evaluarea acțiunii zăpezii asupra construcțiilor”, CR 1-1-3/2012 sunt de ordinul $S_k=2.0-2.50$ KN/mp și corespunde unui interval mediu de recurență IMR = 50 ani.

Figura nr. 29: Zonarea valorilor caracteristice ale încărcării din zăpadă pe sol

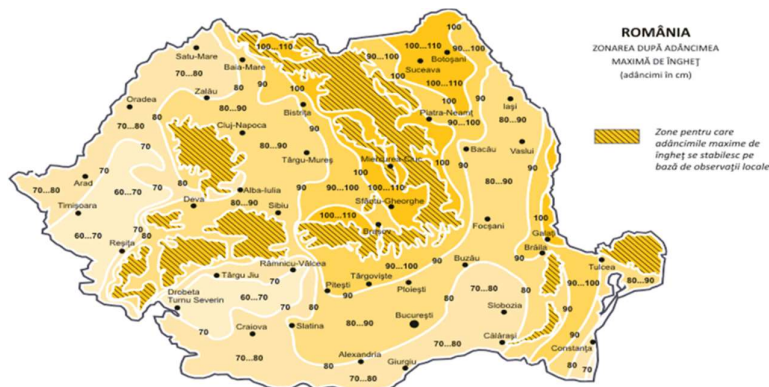
Adâncimea de îngheț în terenul natural, conform STAS 6054/77, „Adâncimi maxime de îngheț” are valori cuprinse între 70-80 cm.

Figura nr. 30: Adâncimea maximă de îngheț în terenul natural, pe teritoriul României
