STUDIU DE FEZABILITATE  
REABILITAREA LINIEI DE CALE FERATĂ „ROMAN – IAȘI – FRONTIERĂ”

**RAPORT PRIVIND IMPACTUL ASUPRA MEDIULUI**  
pentru proiectul  
„Reabilitarea liniei de cale ferată Roman-Iași-Frontieră”

Studiu de fezabilitate „Reabilitarea liniei de cale ferată Roman-Iași-Frontieră”  
Codificare DPM-20-R00

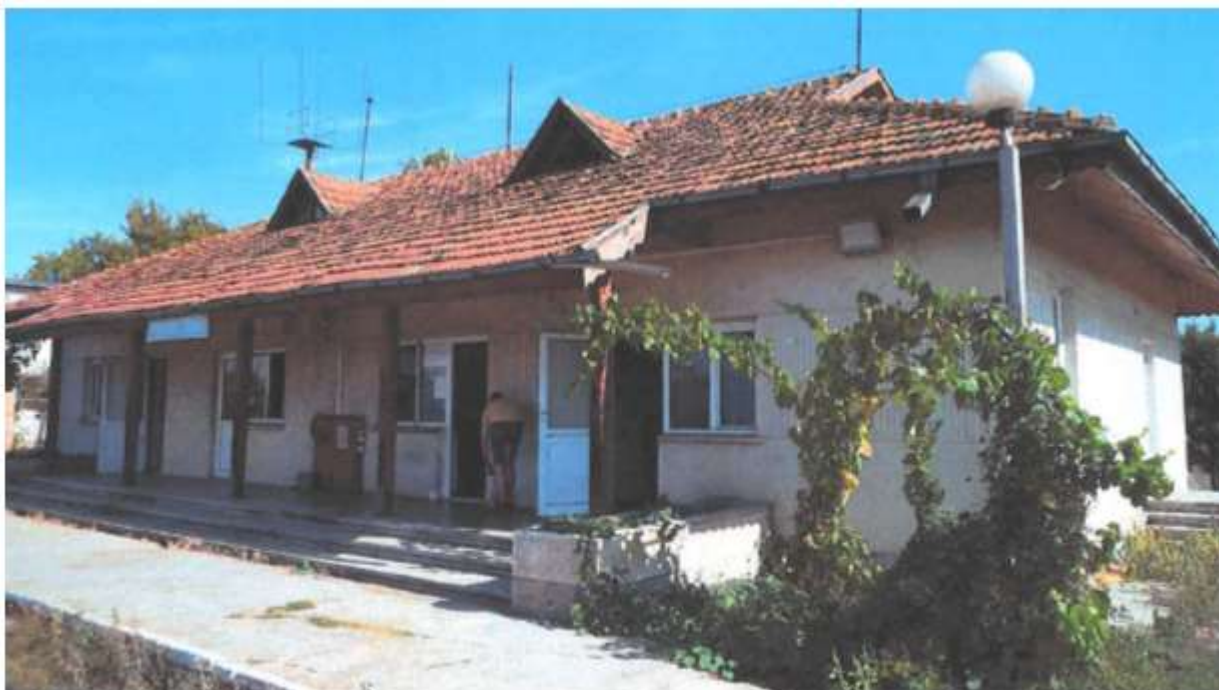
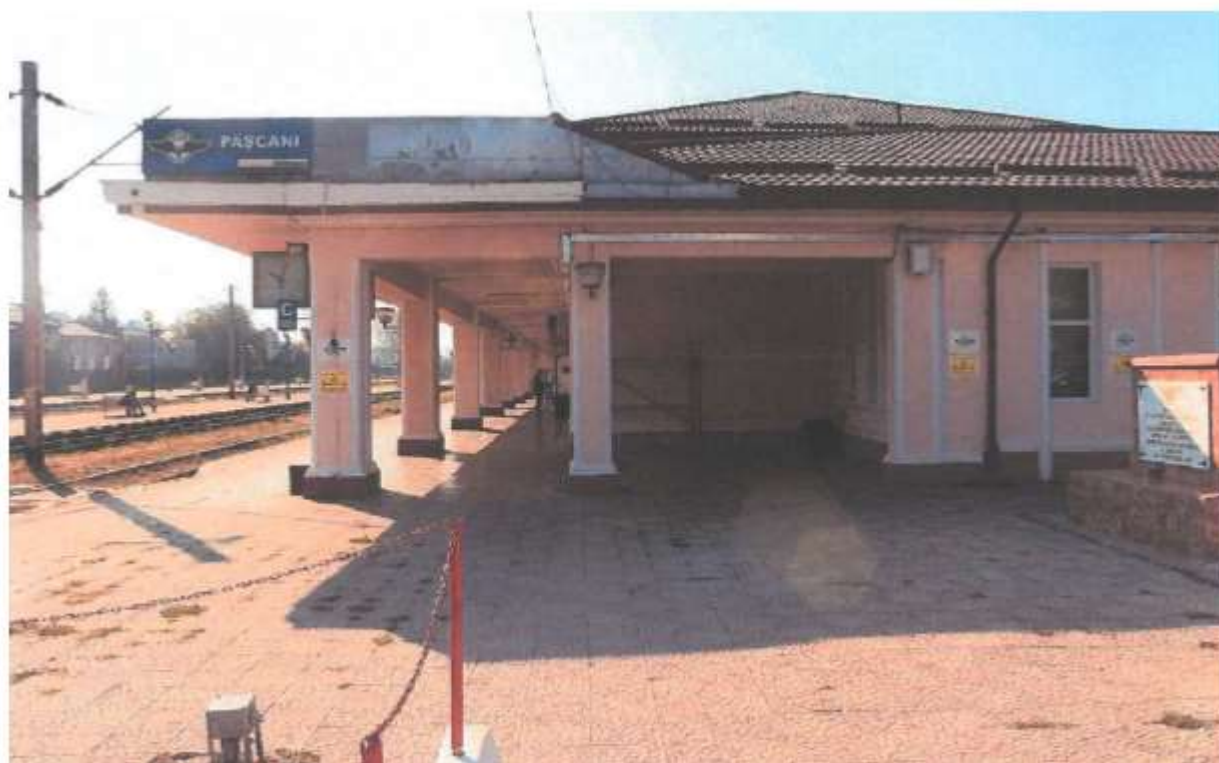
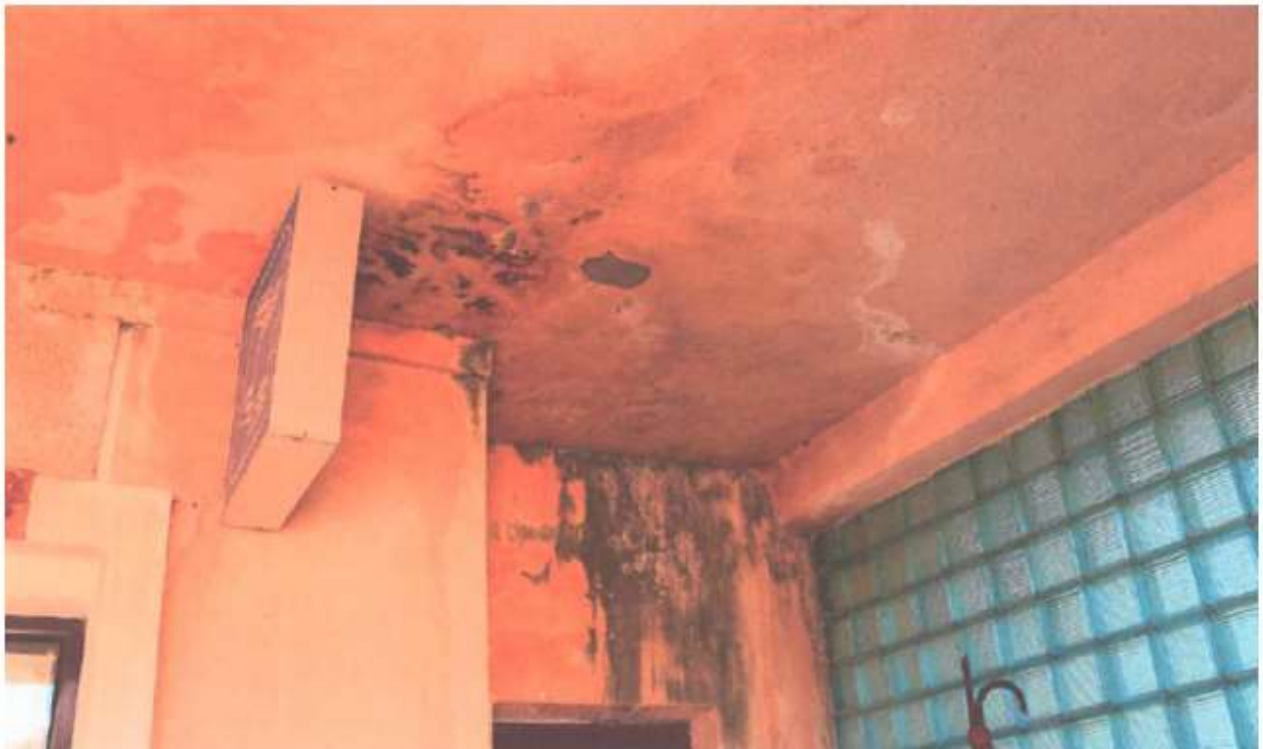
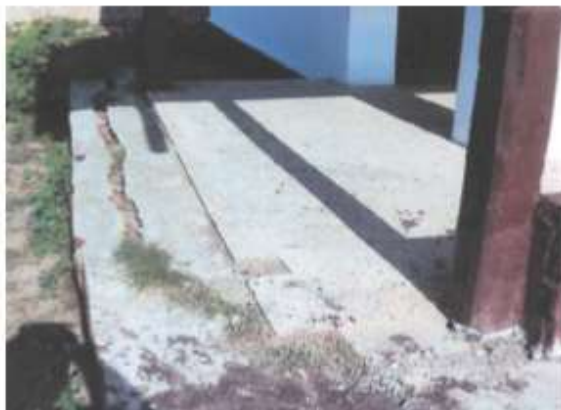
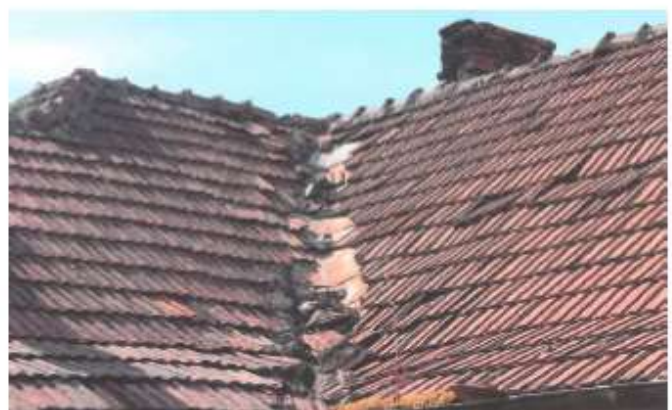
Figura nr.2. Deficiențe construcții civile - tranșon cale ferată Roman -Pașcani-Frontieră

Principalele degradări constatate sunt:

- Finisajele (tencuieli, zugraveli și vopsitorii) sunt degradate în special la exterior;
- Fisuri haotice;
- Pardoseli degradate;
- Degradări datorate umezelii;

- Tâmplăriile (uși și ferestre) sunt neetanșe, parțial degradate și/sau lipsă;
- Jgheaburi și burlane sunt degradate sau lipsesc;
- Învelitoarea este degradată sau lipsă;

- Majoritatea elementelor din lemn prezintă un nivel ridicat de putrezire sau mucegai;
- Trotuarele sunt degradate sau lipsă;
- Peroanele sunt degradate parțial, prin uzarea și deteriorarea mai multor elemente prefabricate, totodată unele elemente s-au deplasat în timp atât pe verticală cât și pe orizontală;

- Rampele sunt degradate, suprafața finită are o planeitate moderată cu diferențe de orizontalitate, există dezaxări în ceea ce privește așezarea în plan și în rosturile dintre plăci a crescut vegetația;

- Finisajele și treptele acceselor pe pasarela pietonală sunt degradate sau lipsesc;
- Balustrada pasarelei pietonale este degradată, aceasta nefiind protejată anticoroziv

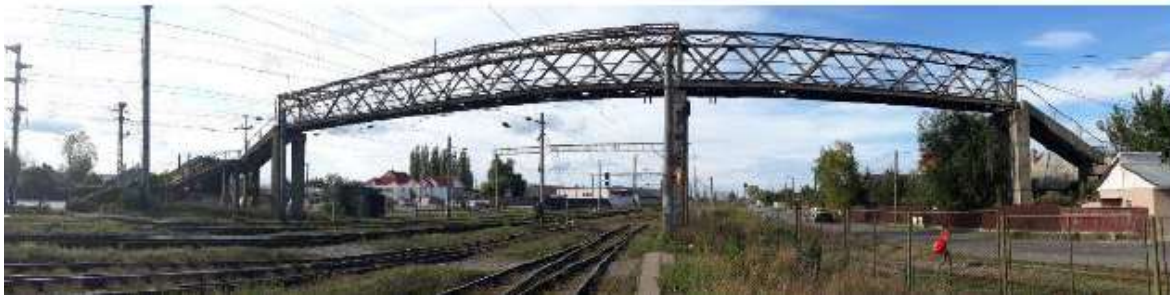
Figura nr.3. Stația Pașcani

Iluminatul peroanelor și a zonei macazurilor este realizată prin corpuri de iluminat amplasate pe stâlpi. Instalația este clasică, învechită și parțial funcțională.

**Pasarele pietonale** prezintă crăpături ale stalpilor și ale contragreutăților din beton și sunt acoperite cu rugină (traverse rigide, console, armături, tensori de ancorare, ancore speciale, scripetii dispozitivelor de compensare, întinzatori) și uzurii firului de contact.

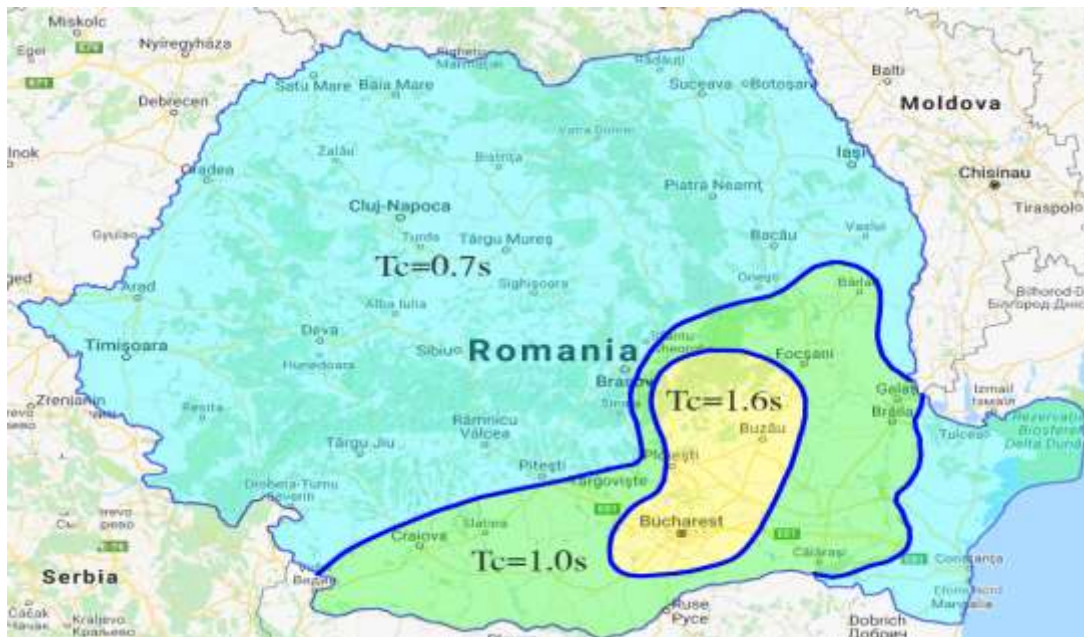
Figura nr 79 Perioada de colt  $T_c = 0,7$  sec.
