Numărul proiectului: 995/2022

Titlul Contractului: „CONTINUAREA LUCRĂRILOR DE EXECUȚIE LA OBIECTUL DE INVESTIȚIE “ AMENAJAREA VALEA CĂLATA, JUDEȚUL CLUJ – OBIECT ACUMULAREA CĂLATA”

Prestator: S.C. AQUA PROCIV PROIECT S.R.L.

Document: **PROPUNEREA PRIVIND ASPECTELE RELEVANTE ȘI ECHIPA EXPERȚILOR conform Legii 292/2018 și Ordinul 269/2020**

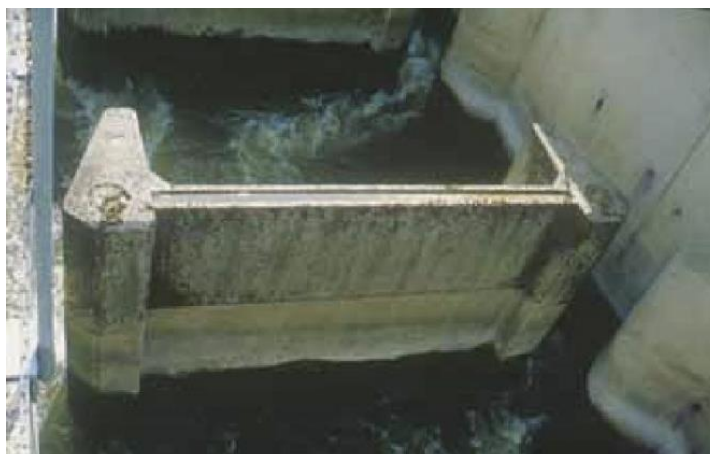
În special, lățimea deschiderilor și numărul lor (una sau două) – în cazul de față una, și debitul tranzitat, determină dimensiunile necesare pentru bazin. La fel ca la trecerea cu bazine, este posibil să se atingă o curgere uniformă, dacă dimensiunea bazinului garantează o putere de disipare volumetrică de $E < 200$ W/m³ (LARINIER, 1992a). Lățimea bazinului la o trecere cu două deschideri va fi dublă, față de aceeași trecere cu o singură deschidere. De aceea s-a optat pentru trecere cu o deschidere.

În situația propusă, trecerea pentru pești din cadrul Acumulării Călata prevede:

- s (lățime deschidere):	0.225 m
- l_b (lungimea unui bazin):	220 cm
- b (lățimea unui bazin):	1.2 m

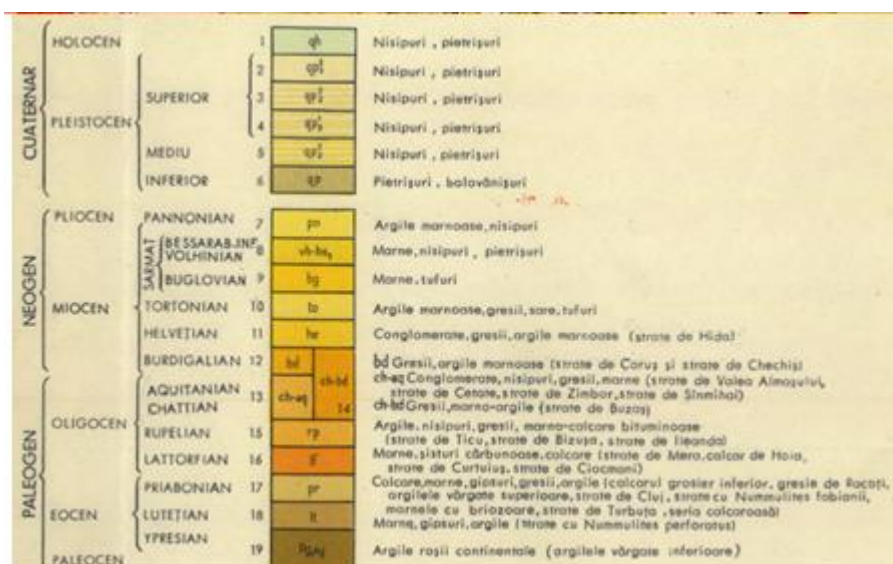
Sub aspect geologic, în Depresiune Huedin este prezentă întreaga gamă de formațiuni eocene care se succed de la sud spre nord, fiind constituite din argile vârgate inferioare (Ypresian), argile și calcare, formând stratele cu *Nummulites perforatus* (Lutețian), urmate de calcare și argile (Priabonian), la care e adăugă, pe dreapta Crișului Repede, depozitele oligocene (argile carbonatice, calcare, argile, nisipuri și gresii), urmate de depozitele cuaternare de diferite tipuri. În relativa complexitate a depozitelor sedimentare se remarcă, calcarele eocene, monoclinale de la sud spre nord, dar și suprafețe de eroziune, cueste și platouri structurale, bazinete situate în spatele unor îngustări epigenetice, la acestea adăugându-se luncile destul de largi de pe văile Crișului Repede și Călata în timp ce terasele sunt modest schițate, cea de 10-12 metri fiind parțial ocupată de vatra urbanului Huedin.

Figura 8 Harta geologică a zonei (după Harta Geologică a României, sc. 1:200000, foaia Cluj)
