RAPORT DE AMPLASAMENT

INSTALAȚIE: **ABATOR PĂSĂRI**

AMPLASAMENT: **MUNICIPIUL BACĂU, CALEA MOLDOVEI, NR. 230, JUDEȚUL BACĂU**

BENEFICIAR: **AGRICOLA INTERNATIONAL SA**

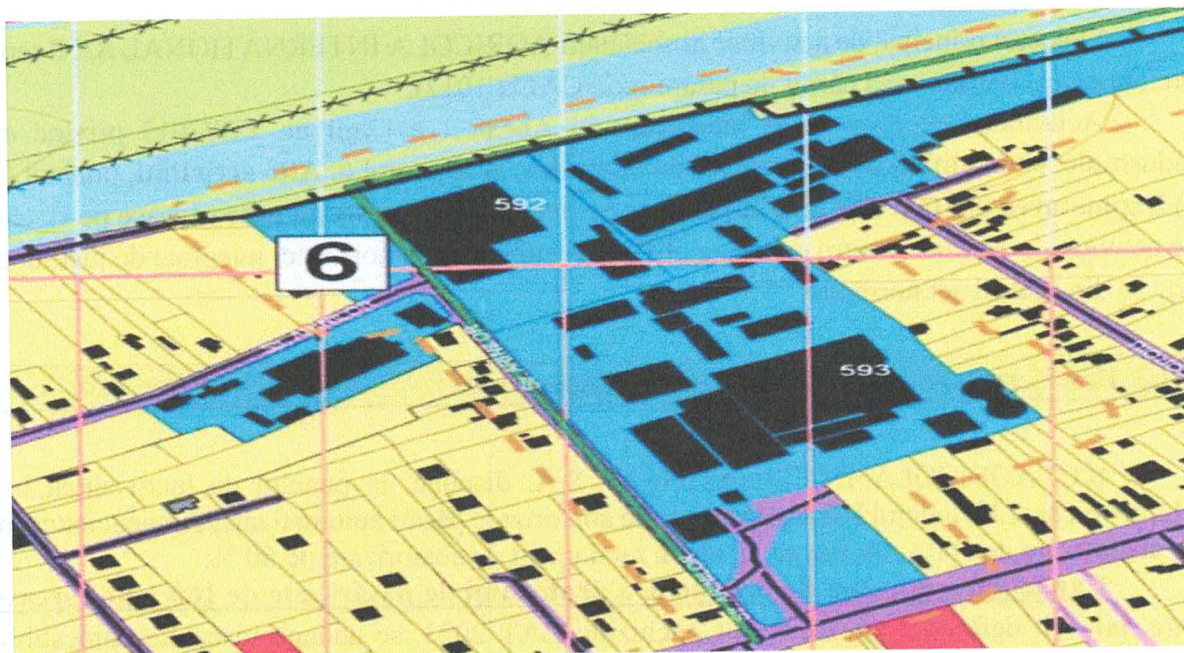
Figura nr. 3 - Extras din RLU aferent PUG municipiul Bacău - Reglementări urbanistice – Zonificare

În documentațiile de urbanism aprobate, respectiv Planul Urbanistic General al municipiului Bacău și Regulamentul Local de Urbanism aferent, obiectivul este amplasat în Unitatea Teritorială de Referință (UTR) nr. 6 cu funcțiunea „Zonă unități agricole”.

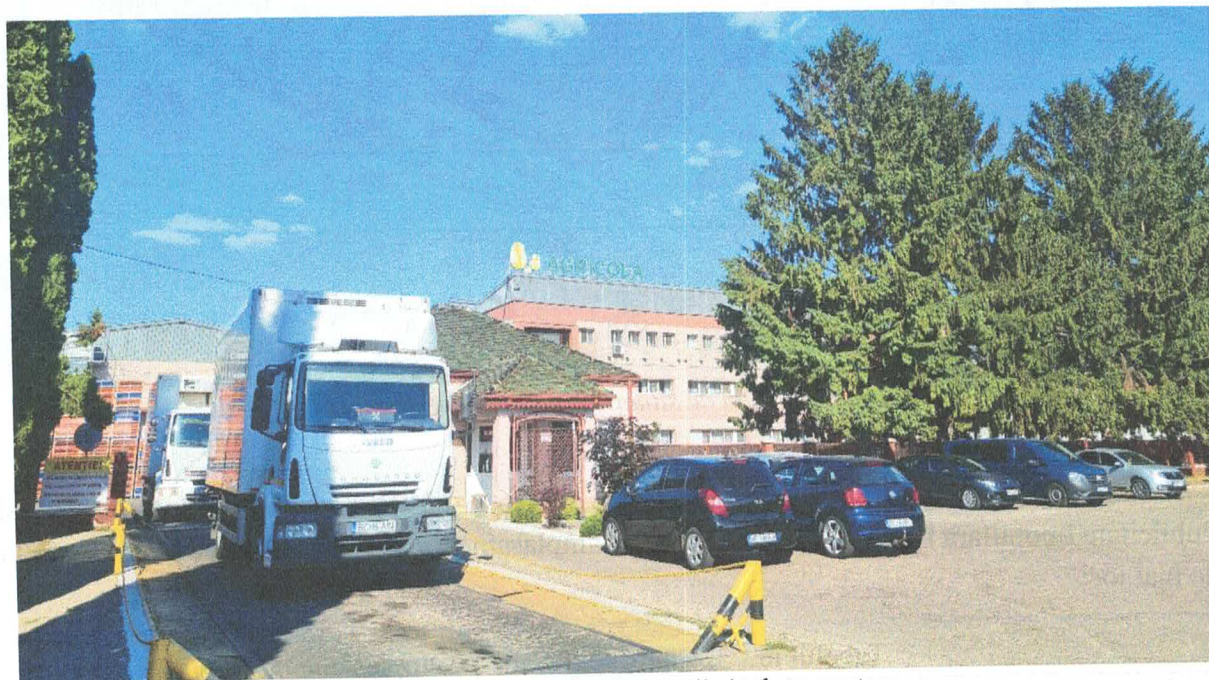
Figura nr. 5. Cabină poartă și cântar auto

- cabină poartă acces abator;
- cântar cu capacitatea de 60 tone;

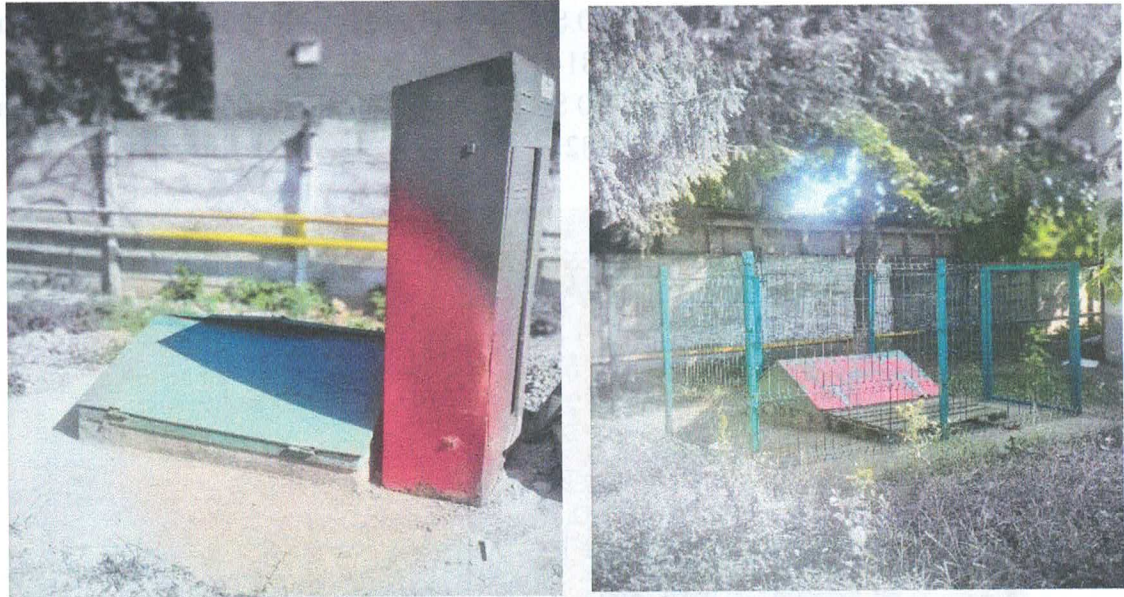
Figura nr. 6. Puțuri forate

- nivel hidrostatic 3 m;
- nivel hidrodinamic 6 m;
- debitul de exploatare foraj 6 – 8 mc/h.

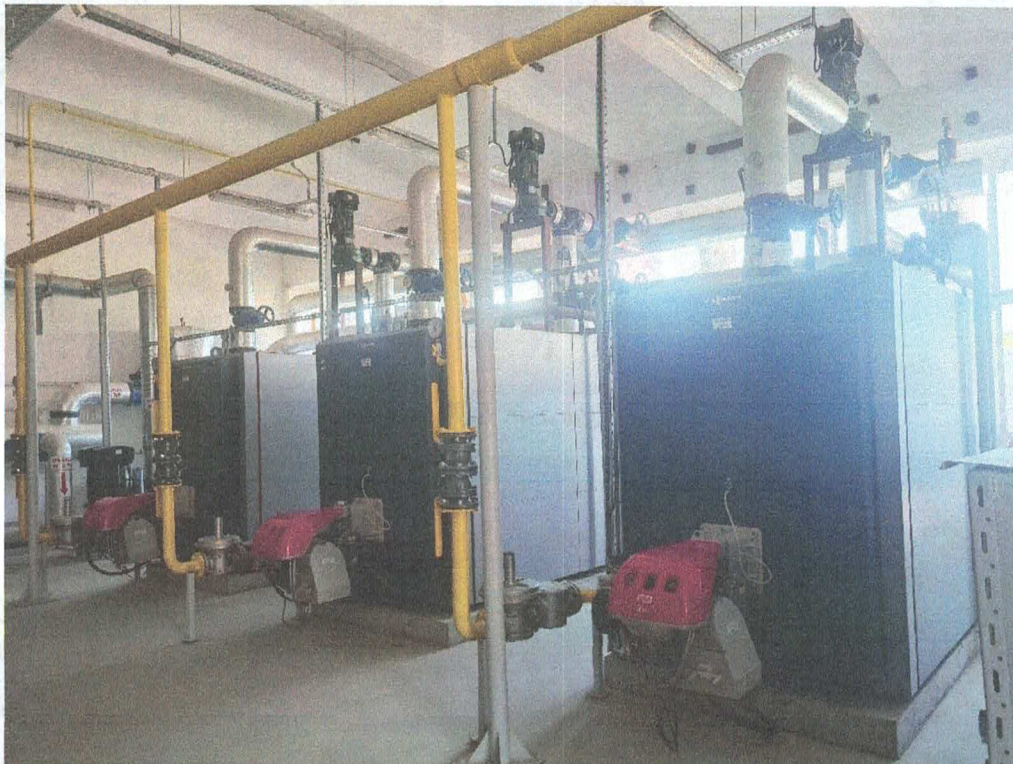
- CT1 VISSMANN VITOPLEX 200 SX2A seria 7438490901063101 echipat cu arzator Riello RS 250/M MZ 02490B00081
- CT1 VISSMANN VITOPLEX 200 SX2A seria 7438490901069103 echipat cu arzator Riello RS 250/M MZ 02490B00082

Figura nr. 8. Centrala termică cu trei cazane VISSMANN VITOPLEX 200

Centrala termică asigură un randament de peste 90% și are **puterea termică de 1950 kW/cazan**, respectiv 5.850 kW în total (5,85 MW). Aceasta reprezintă o instalație medie de ardere, în sensul prevederilor Legii nr. 188/2018 privind limitarea emisiilor în aer ale anumitor poluanți proveniți de la instalații medii de ardere, fiind o instalație de ardere cu o putere termică nominală mai mare sau egală cu 1 MW și mai mică de 50 MW (indiferent de tipul de combustibil utilizat).

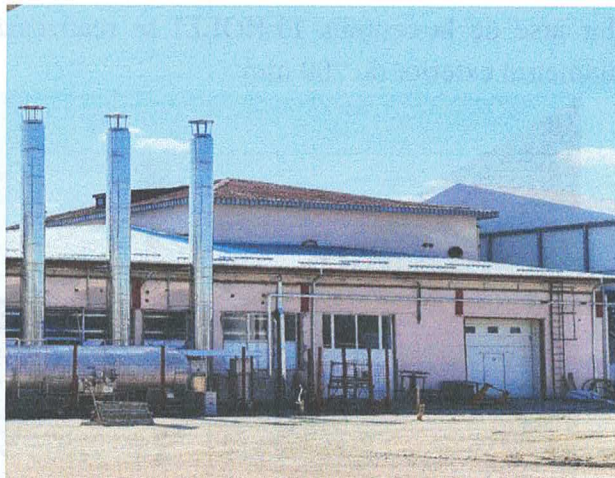
Figura nr. 9. Coșuri de evacuare gaze arse cazane VISSMANN VITOPLEX 200

Înălțimea coșurilor este calculată luând în considerare condițiile de evacuare a gazelor reziduale astfel încât să protejeze mediul și sănătatea umană.

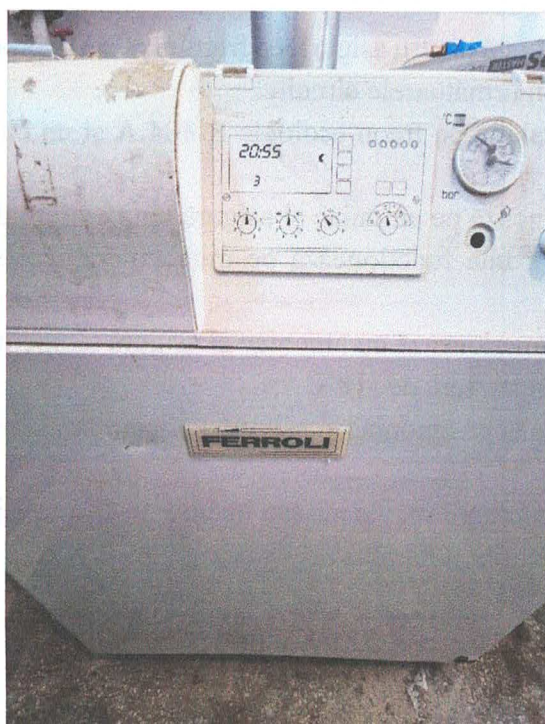
Pentru cantină, se utilizează două centrale termice amplasate în aceeași incintă, o centrală termică FERROLI, cu puterea termică $P=100$ kW pentru încălzire și o centrală termică murală MOTAN cu $P= 24$ kW, pentru asigurarea apei calde.

Figura nr. 10. Centrala termică FERROLI cu $P= 100$ kW (pentru încălzirea cantinei)

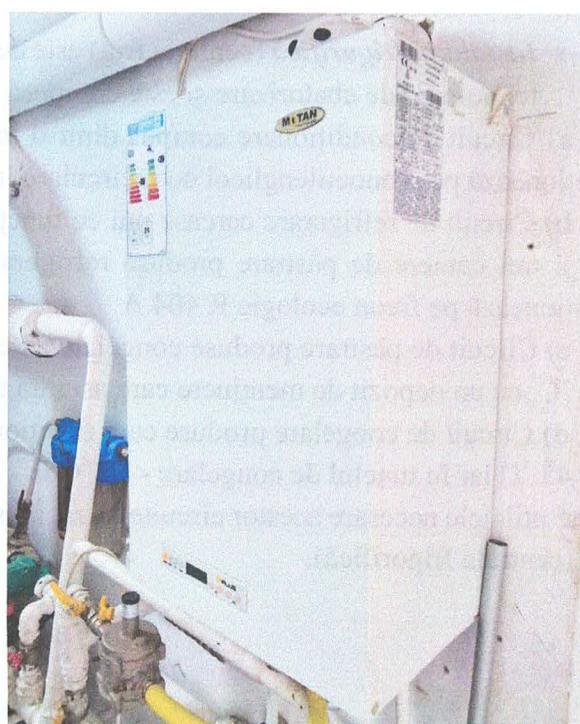
Figura nr. 11. Centrala termică murală MOTAN cu $P= 24$ kW (pentru asigurarea apei calde la cantină)

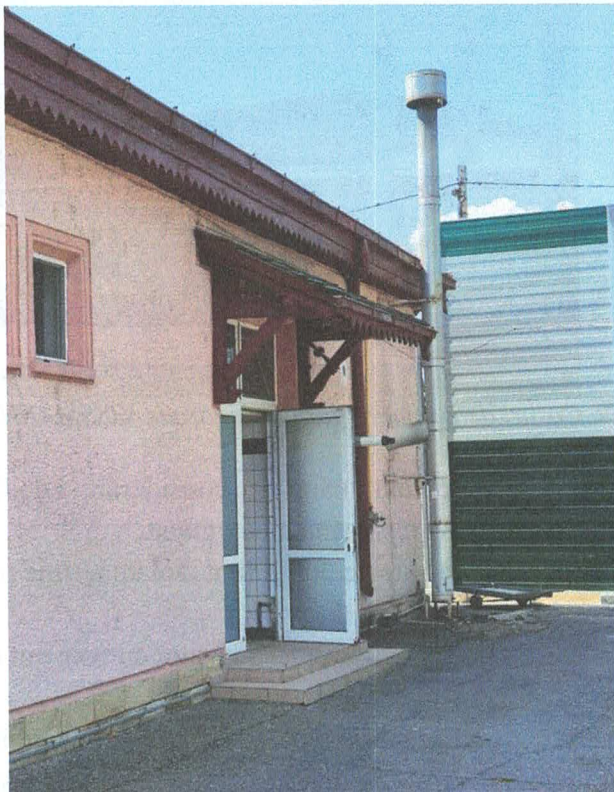
Evacuarea gazelor arse de la centrala FEROLLI se realizează printr-un coș de dispersie metalic, cu $H = 7$ m și diametrul exterior de 200 mm.

Figura nr. 12. Coș de evacuare gaze centrala FEROLLI

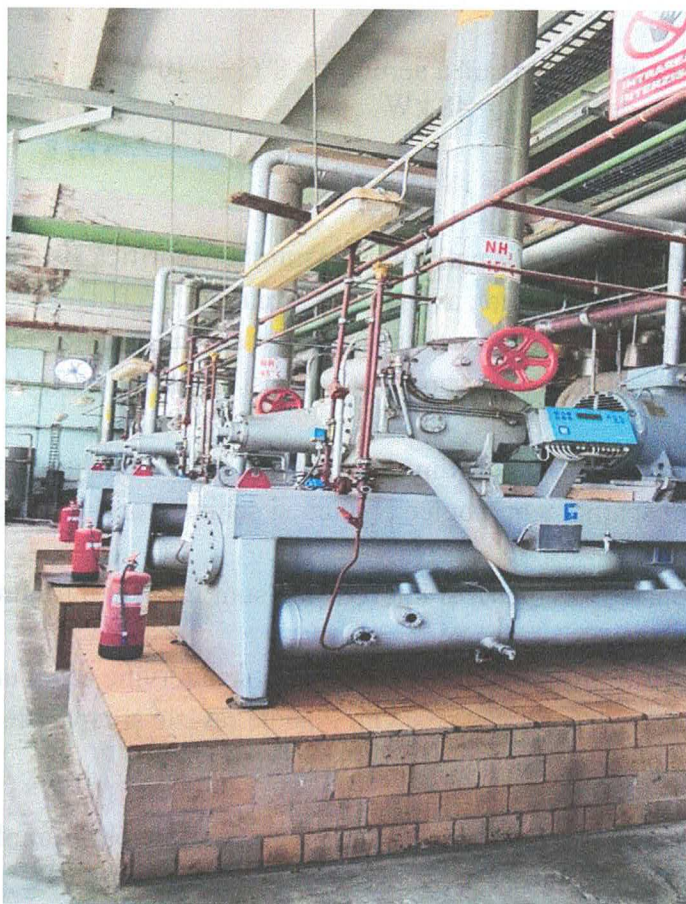
→ **Instalația frigorifică** (centrala frig) este destinată pentru asigurarea frigului necesar procesului tehnologic de abatorizare și este compusă din următoarele circuite:

Figura nr. 13. Centrala frig

Temperaturile asigurate de centrala frig în spațiile abatorului sunt:

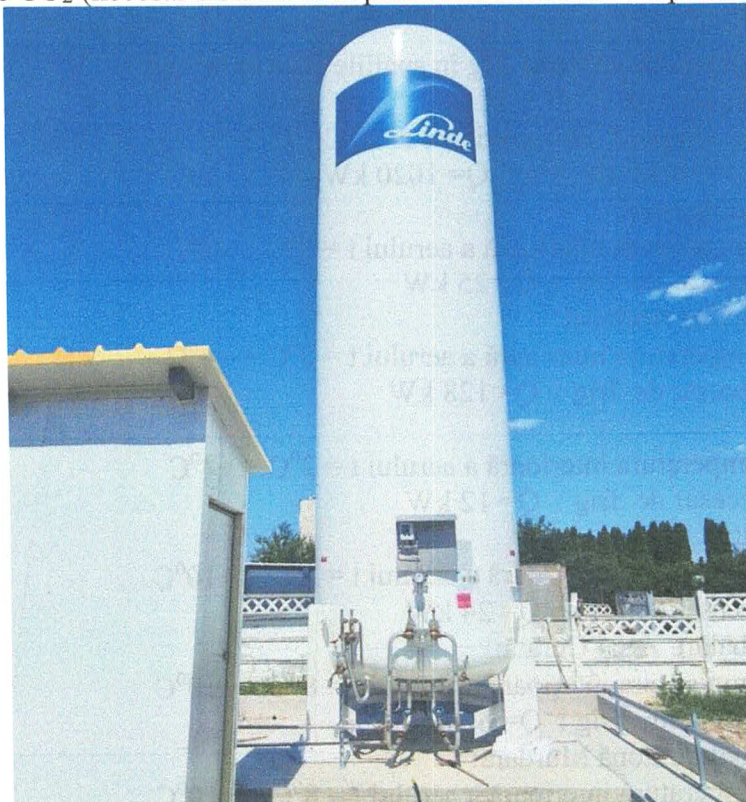
- rezervor de CO_2 (necesar sistemului suplimentar de asomare a păsărilor)

Figura nr. 14. Rezervor de CO_2

Dioxidul de carbon necesar asamării păsărilor este stocat într-un rezervor suprateran situat în incinta abatorului, în partea de nord-est a amplasamentului, având capacitatea de aprox. 30.000 litri.

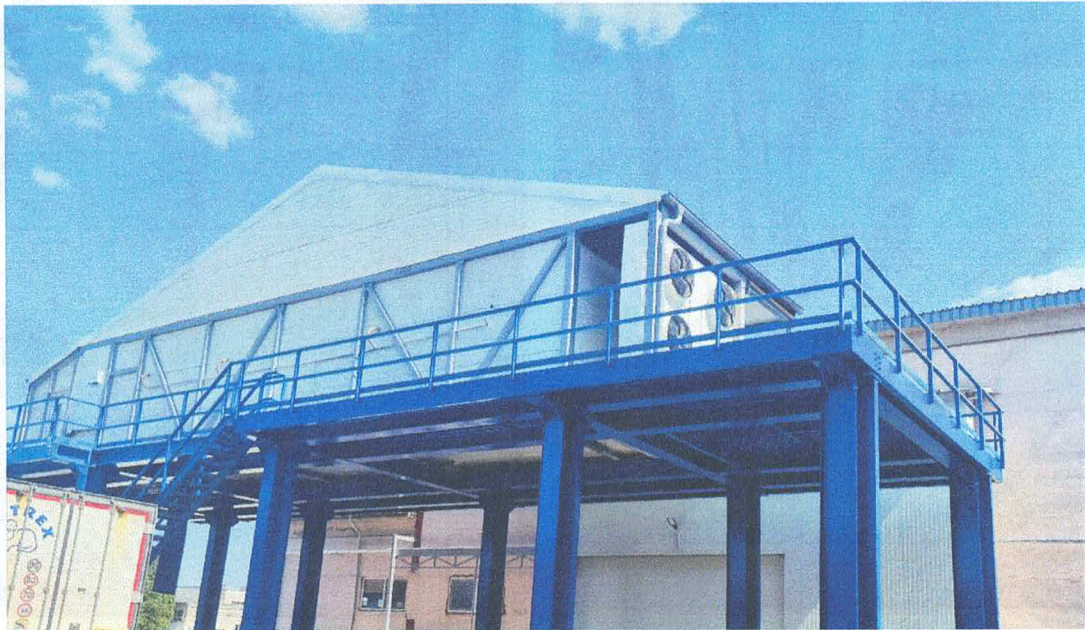
Figura nr. 15. Container frigorific cu capacitatea de 30 tone pentru stocarea viscerelor

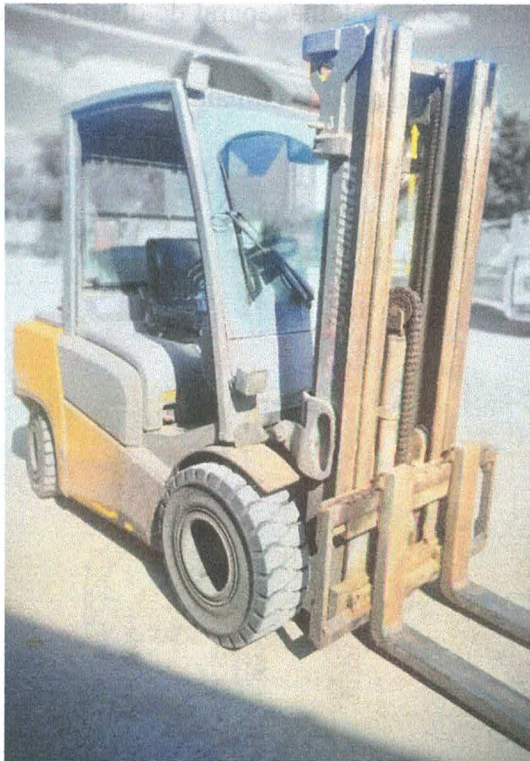
Figura nr. 17. Motostivuitoare

- motostivuitoare (două cu funcționare pe GPL, două cu funcționare pe motorină), electrostivuitoare (1 buc.), lize electrice (3 buc.), lize manuale (16 buc.).

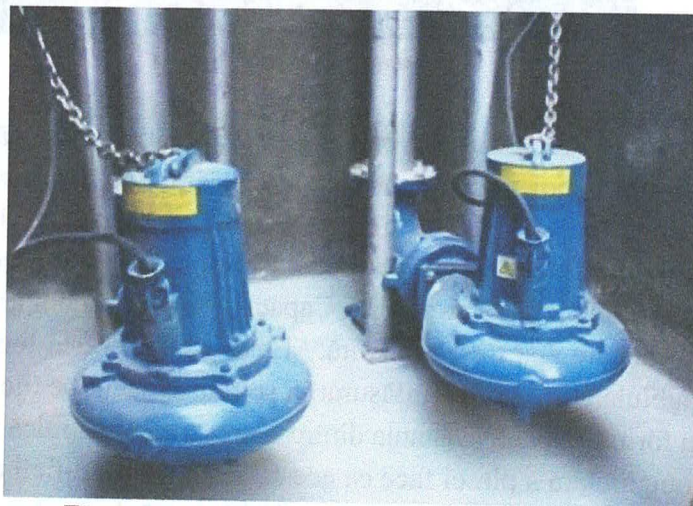
- **Punct pompare influent** – care include pompe centrifugale de alimentare, cuplaj ușor de montat cu bare de ghidare, echipament de montaj cu lanț de ridicare și cablu electric de 10 m, senzor de nivel cu puncte de nivel reglabile și indicare de alarmă, supapă de reținere (de tip pneumatic sau cu bilă) care să împiedice refluxul de apă în groapă. Punctul de pompare a influentului se află în bazinul de 40 mc din incinta abatorului. Au fost înlocuite pompele existente cu pompe centrifugale submersibile de alimentare cu un pasaj liber mare pentru a preveni blocarea pompei din cauza materialelor grosiere:

Cantitate	: 2 (1 în funcțiune, 1 stand-by instalată)
Putere	: 95 m ³ /oră.
Cap	: 6 mwc
Material	: Fontă
Temperatură apă	Max. 40 °C

Figura nr. 19. Pompe centrifugale de alimentare

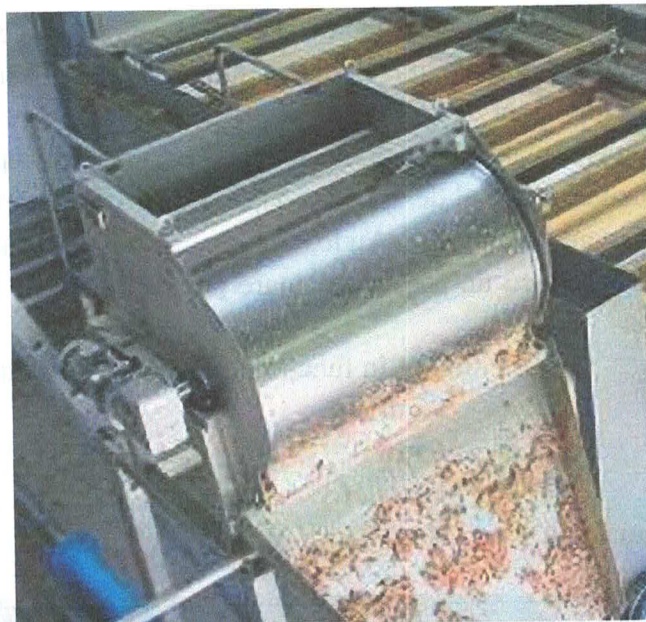
- **Sistem filtrare: Sită rotativă** – alcătuit din sită rotativă, suport din oțel inoxidabil cu o înălțime maximă de 2,5 metri, jgheab din oțel inoxidabil pentru a ghida materialul cernut într-un container sau coș de gunoi, sistem automat de curățare a racletei frontale.

Figura nr. 20. Sită rotativă

Solidele mai mari pot reprezenta o fracțiune semnificativă din încărcătura totală de poluare. Acestea pot cauza blocarea unor părți importante ale sistemului de tratare a apelor uzate și se pot dizolva rapid, ceea ce face mai dificilă eliminarea lor din apele uzate. Prin urmare, se aplică o sită pentru a le îndepărta din apă. Această sită se autocurăță în mare măsură, ceea ce o face să nu necesite aproape deloc întreținere în funcționarea zilnică. Capacitatea de autocurățare este un rezultat al formei fantelor și al modului în care apa trece prin sită. Tamburul sitei este format dintr-un singur fir de sârmă de formă triunghiulară care a fost înfășurat în spirală și sudat pe tije de susținere pentru a crea un tambur cu fante în formă de pană. Distanța dintre fire este cea mai mică în exterior și cea mai mare în interior. Forma triunghiulară a plasei face ca acesta să fie foarte dificil de blocat. Apa intră în sită printr-un compartiment de admisie. Apoi, apa trebuie să treacă de două ori prin sită pentru a ajunge pe partea efluentă a sitei; după prima trecere, materialele grosiere sunt lăsate în exteriorul tamburului, iar la a doua trecere sunt îndepărtate toate materialele care blochează sita.

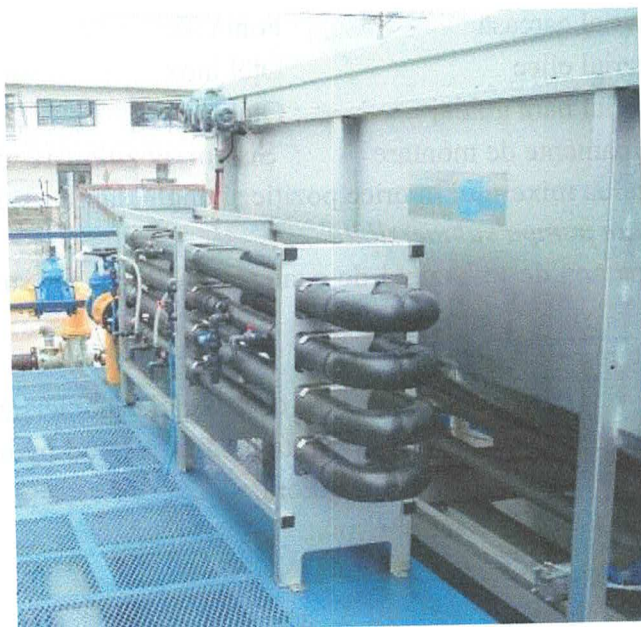
- Echipamentele floculatorului includ:
 - Tip : PFL120
 - Gamă de operare : 85 până la 120 m³/h
 - Dimensiune (L x l x h) : 4,6 x 0,6 x 1,5 m
 - Material țevă : HDPE

- Material suport : Oțel inox
 - Detectare debit : Gardă debit pe bază de transfer căldură

Figura nr. 21. Floculator

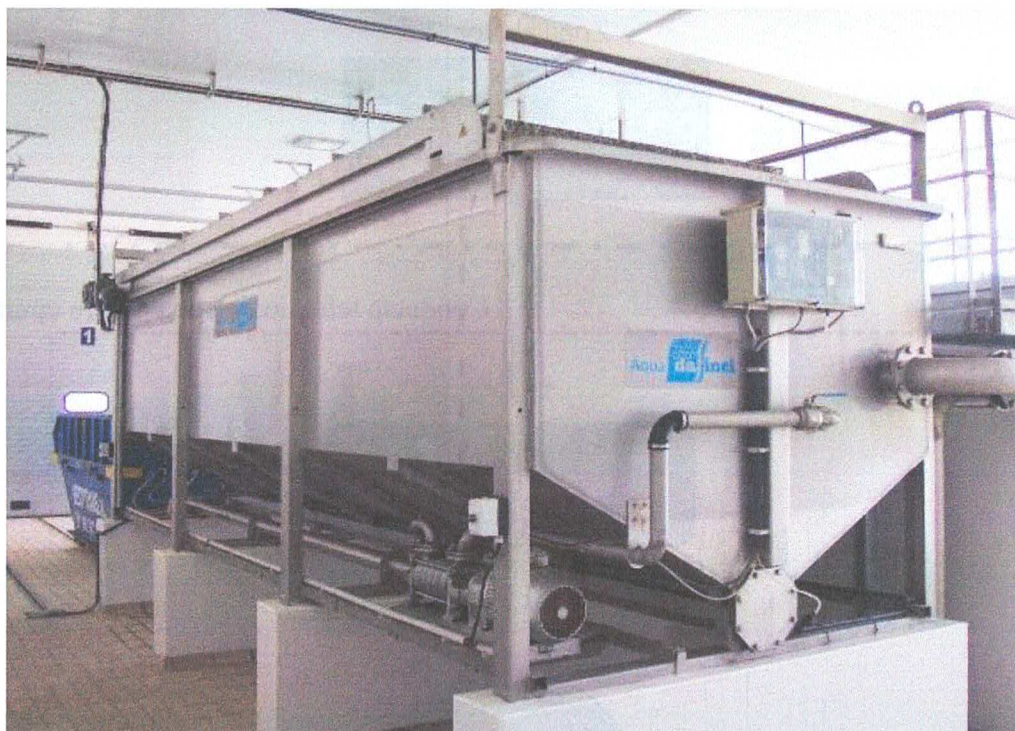
Figura nr. 23. Sistem DAF DaFinci

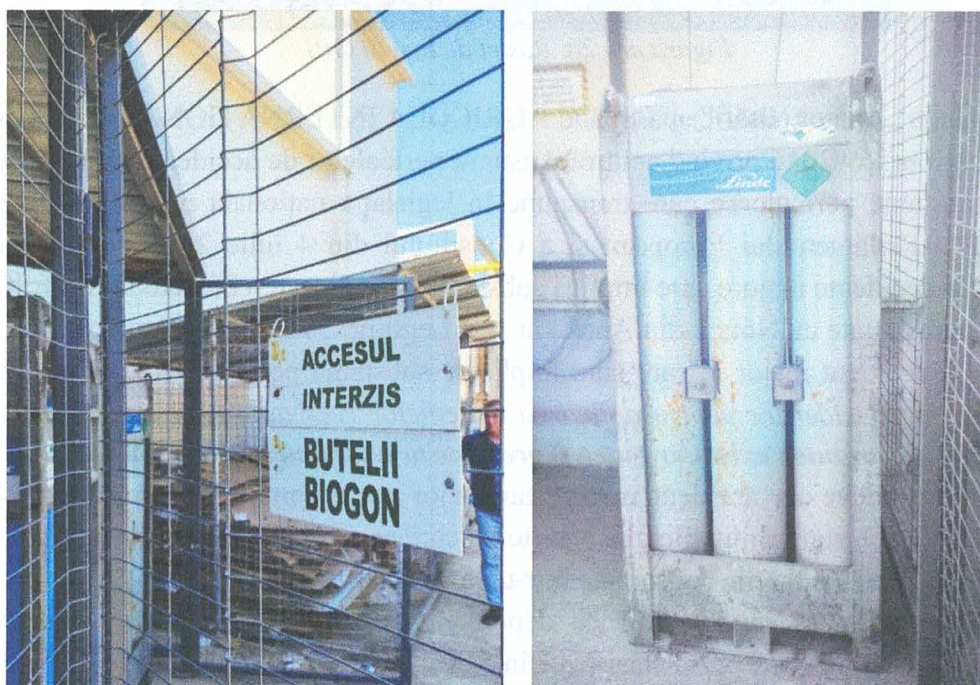
Bateriile/butelele de BIOGON sunt depozitate în spațiu special amenajat pe latura de sud a clădirii abatorului.

Figura nr. 27. Spațiul de depozitare a buteliilor de BIOGON

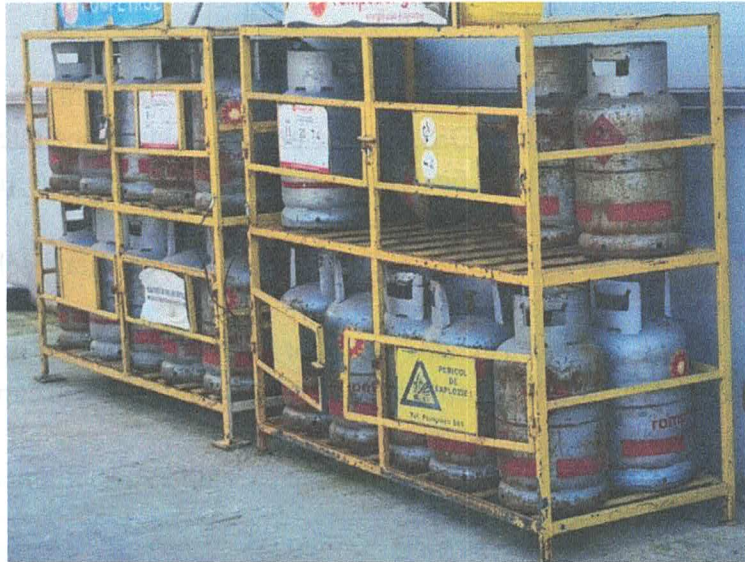
Figura nr. 28. Rastel de butelii GPL

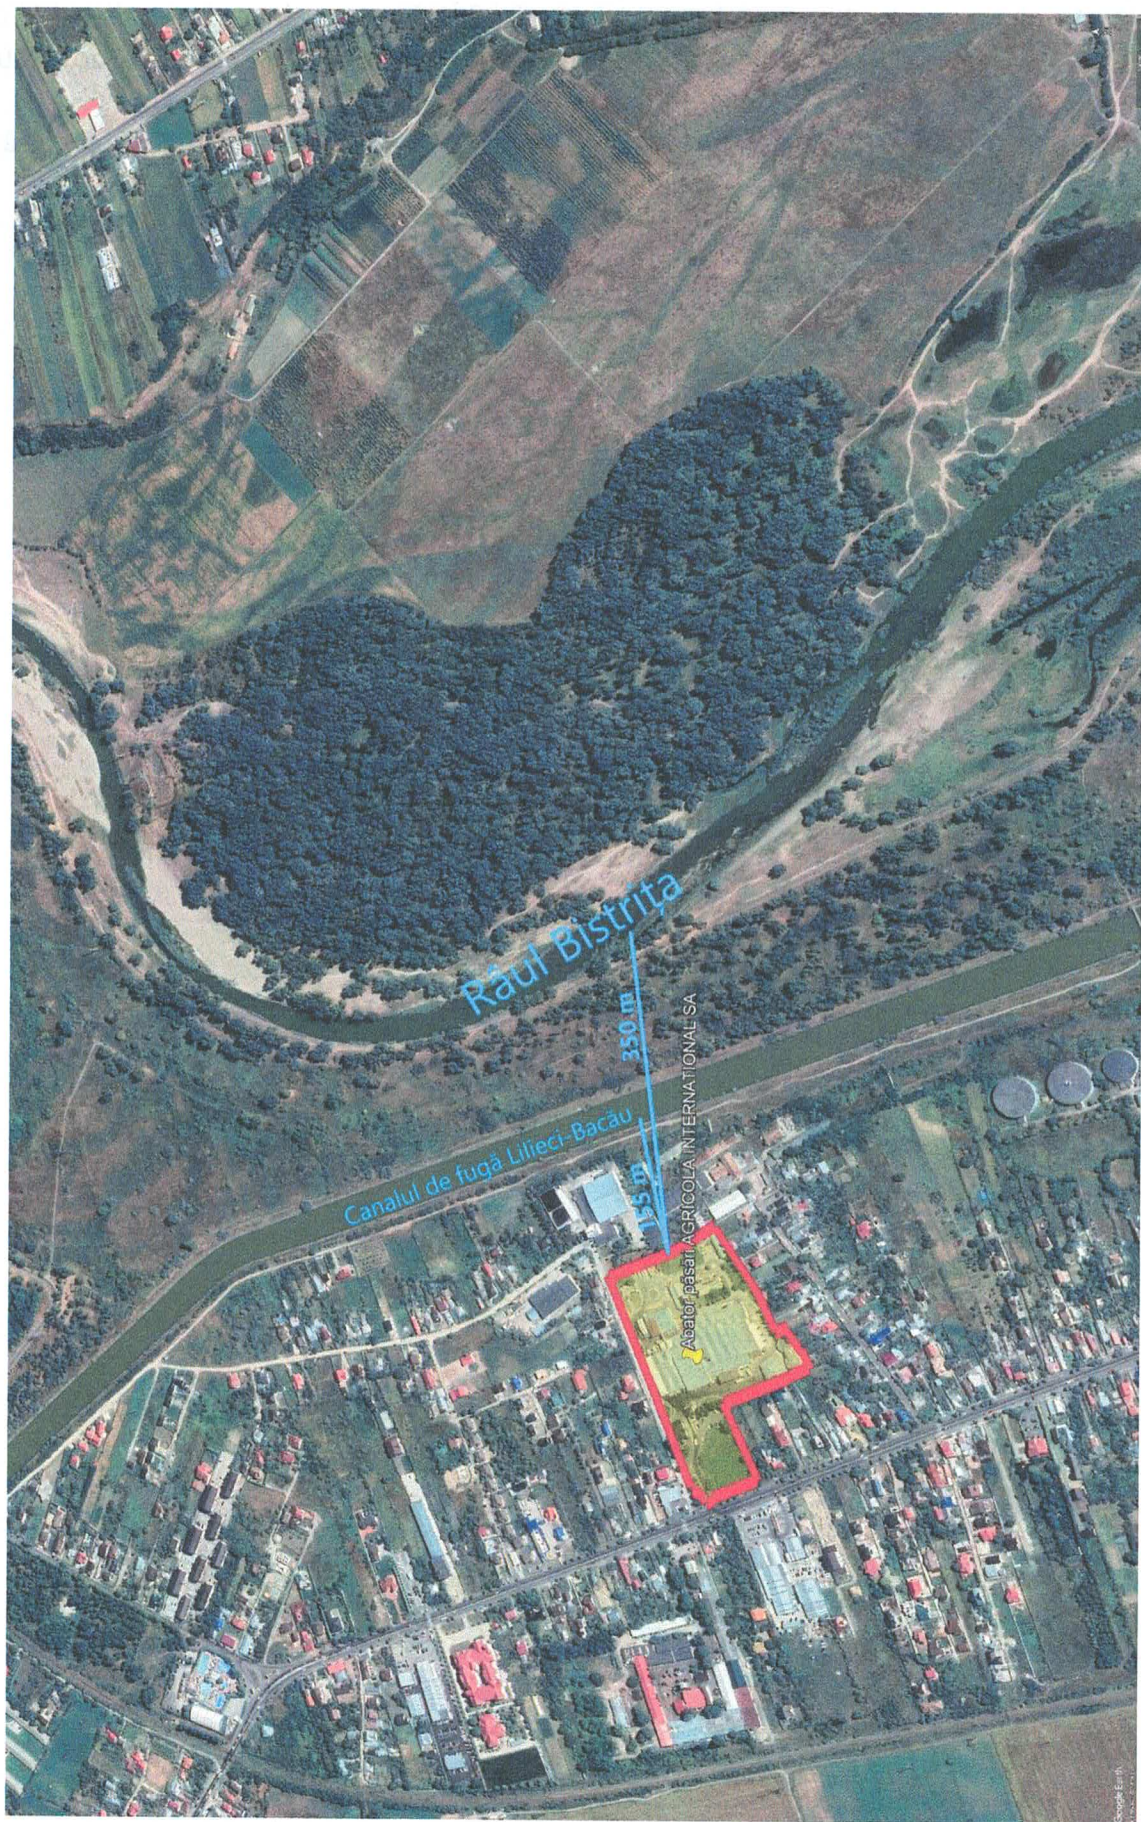
Figura nr. 31. Localizarea AGRICOLA INTERNATIONAL SA – Abator păsări – în raport cu râul Bistrița și canalul de fugă al râului

Amplasamentul obiectivului „ABATOR PĂȘĂRI” este situat la o distanță de aprox. 155 m față de Canalul Lilieci – Bacău (din componența canalelor de fugă Stejaru-Piatra neamț-Buhuși-Bacău-Adjud) și de aprox. 350 m de râul Bistrița.

Localizarea amplasamentului în raport cu canalul de fugă al râului Bistrița și cu râul Bistrița este reprezentată în figura următoare:
