**Agenția pentru Protecția Mediului Gorj**

Nr. 6664 / 16.07.2018

**INFORMARE**  
**Evoluția calității aerului în luna iunie 2018**

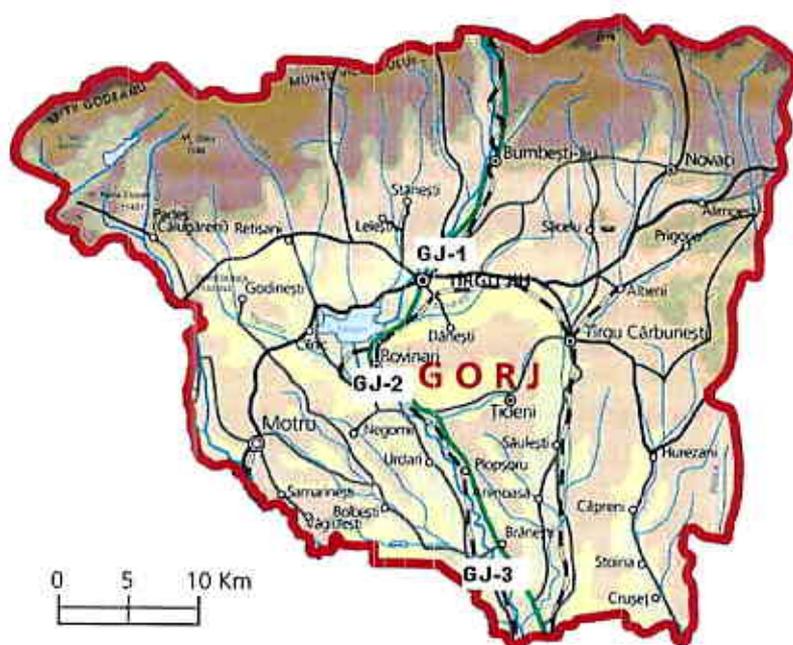
**GJ-1:** Str. V. Alecsandri,  
nr.2, Tg. Jiu

**GJ-2:** Str. Constructorilor,  
nr.7, Rovinari

**GJ-3:** Str. Muncii, nr.452B,  
Turceni

Amplasarea stațiilor de monitorizare automată a calității aerului în județul GORJ

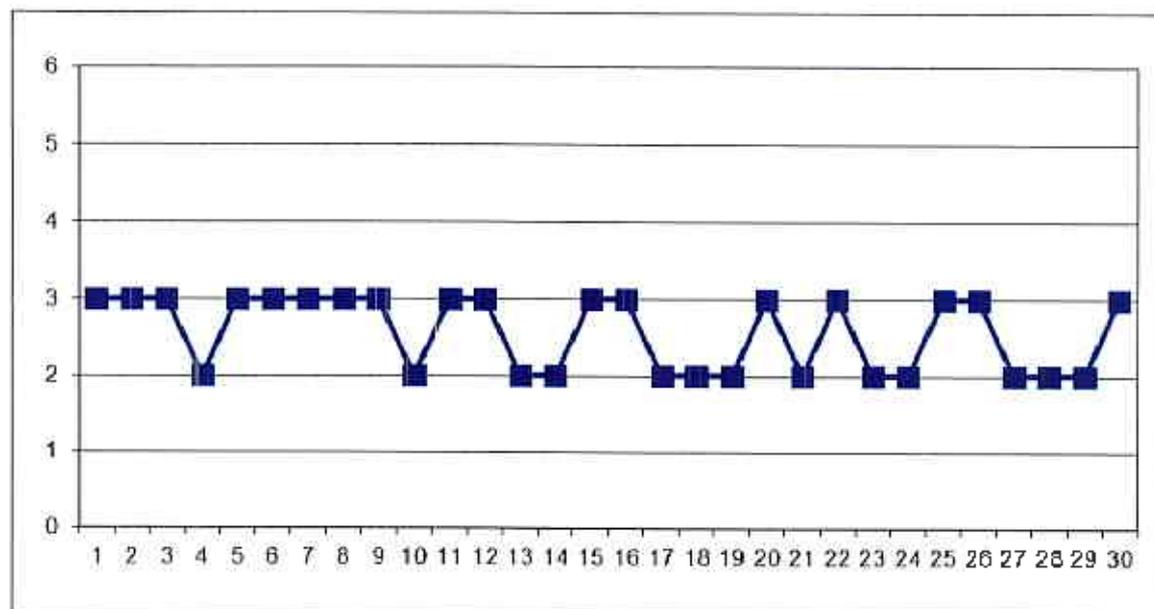
Stația **GJ-1** / adresa str. Vasile Alecsandri nr.2, Tg. Jiu

La Stația GJ-1, în cursul lunii iunie, au fost monitorizați poluanții: dioxid de sulf, oxizi de azot, CO, O<sub>3</sub> și PM<sub>10</sub>.

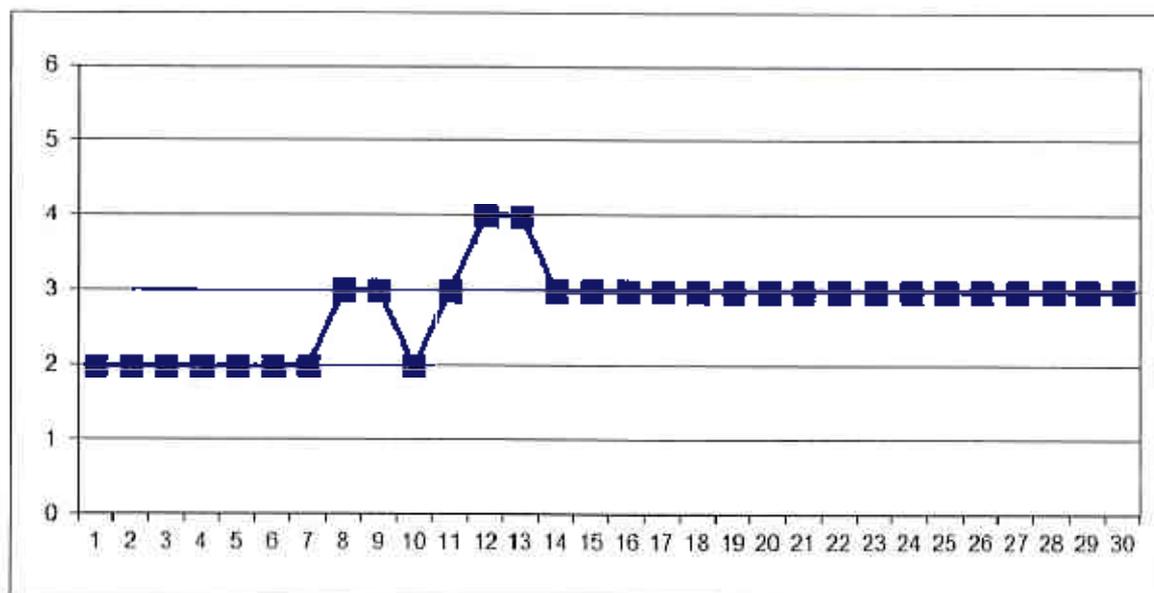
Stația **GJ-2** / adresa str. Constructorilor nr.7, Rovinari

La Stația GJ-2, în cursul lunii iunie, au fost monitorizați poluanții: dioxid de sulf, oxizi de azot, CO, O<sub>3</sub> și PM<sub>10</sub>.

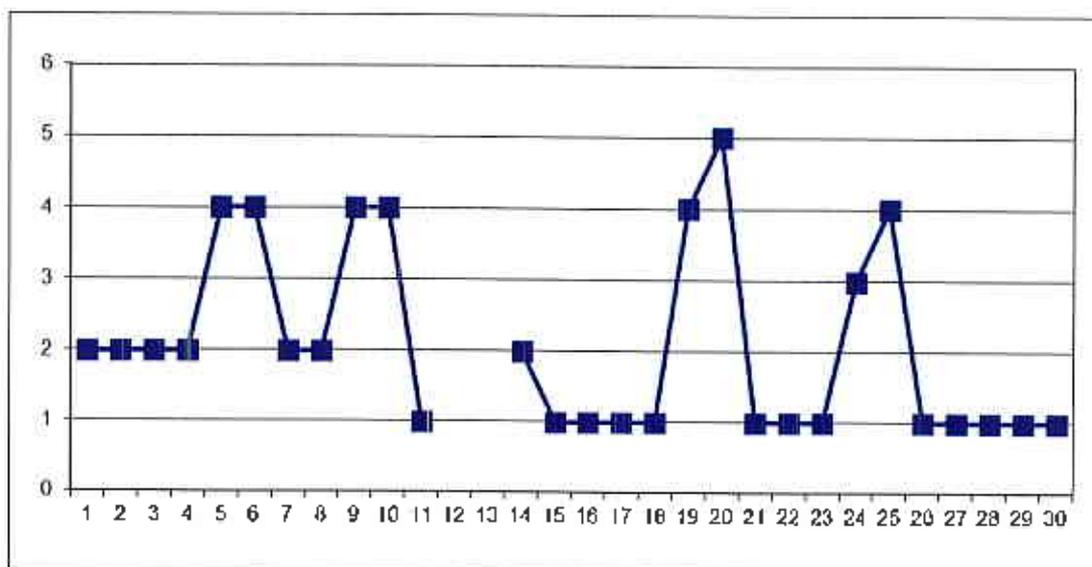
Stația GJ-3 / adresa str. Muncii nr.452 B, Turceni

La Stația GJ-3, în cursul lunii iunie, au fost monitorizați poluanții: dioxid de sulf, oxizi de azot, CO și  $PM_{10}$ .

Indicele general 5 (rău) din data de 20.06.2018, a fost determinat de indicele specific la  $SO_2$ ; Sursa potențială: arderea lignitului la termocentrala Sucursala Electrocentrale Turceni ce aparține de CE Oltenia.

În perioada 12 – 13.07.2018 lipsă date – probleme tehnice.

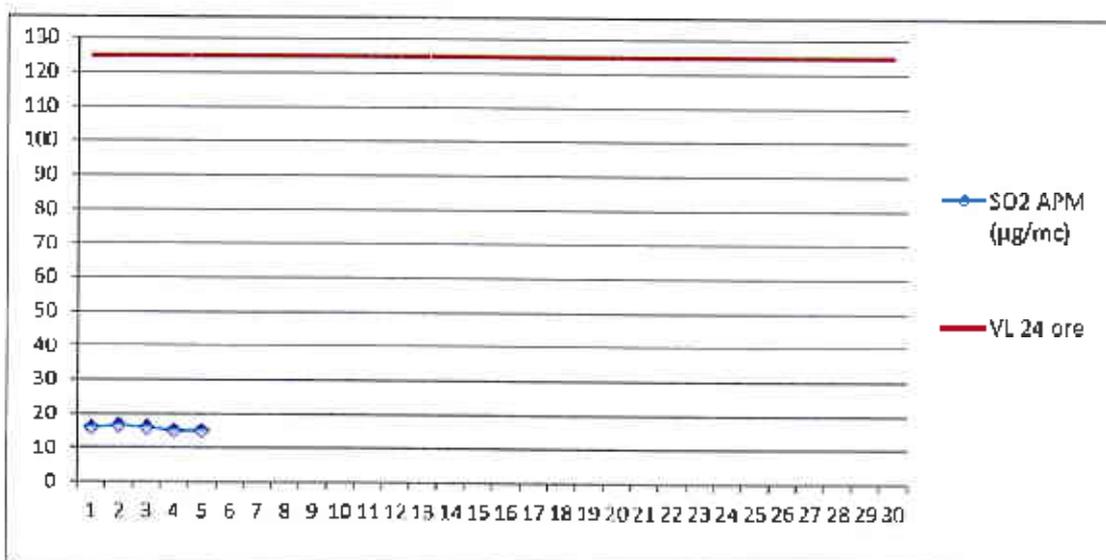
Poluantul măsurat: dioxid de sulf ( $SO_2$ ) / Punctul de prelevare APM Gorj, adresa: str. Unirii nr. 76, Tg. Jiu

În luna iunie, la indicatorul  $SO_2$ , în punctul de monitorizare APM Gorj, au fost efectuate un număr de 131 determinări medii orare respectiv 5 valori medii pe 24 ore. Nu au fost înregistrate depășiri ale VL oră respectiv VL 24 ore.

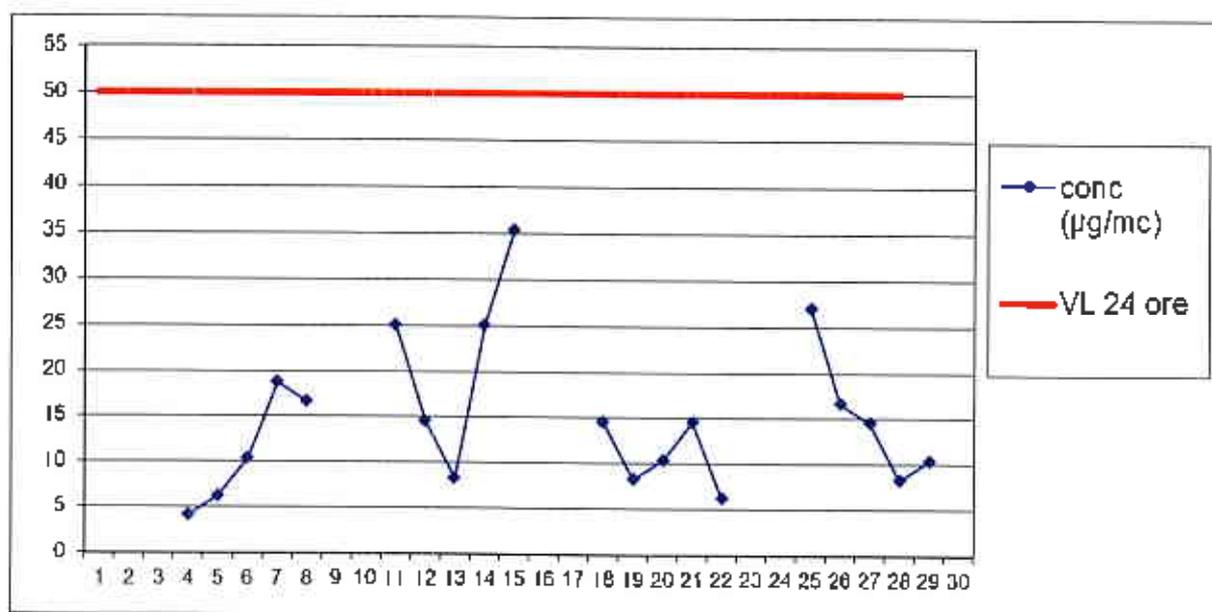
Poluantul măsurat: **pulberi în suspensie (PM<sub>10</sub>)** / Punctul de prelevare: APM Gorj,  
adresa: Unirii 76 Tîrgu Jiu.

În luna iunie, la indicatorul PM<sub>10</sub>, în punctul de monitorizare APM Gorj, au fost efectuate un numar de 20 determinări. Nu au fost înregistrate depașiri ale VL 24 ore.

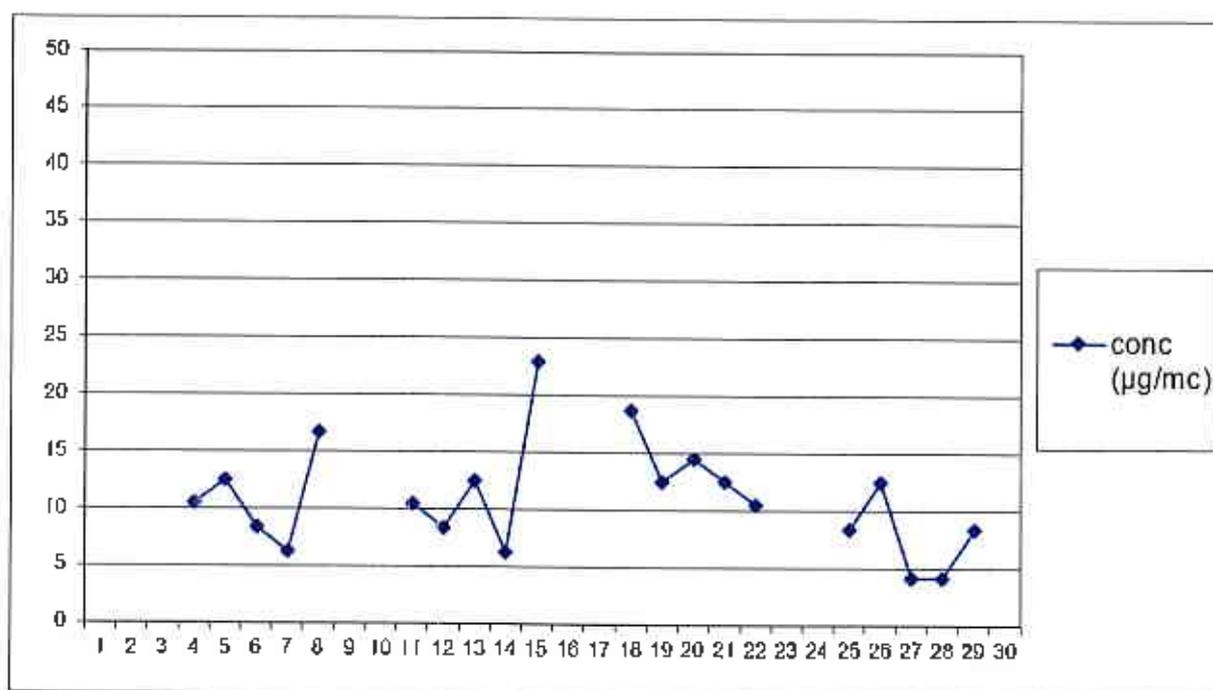
Poluantul măsurat: **pulberi în suspensie (PM<sub>2,5</sub>)** / Punctul de prelevare: APM Gorj,  
adresa: Unirii 76 Tîrgu Jiu.

În luna iunie, la indicatorul PM<sub>2,5</sub>, în punctul de monitorizare APM Gorj, au fost efectuate un numar de 20 determinări.

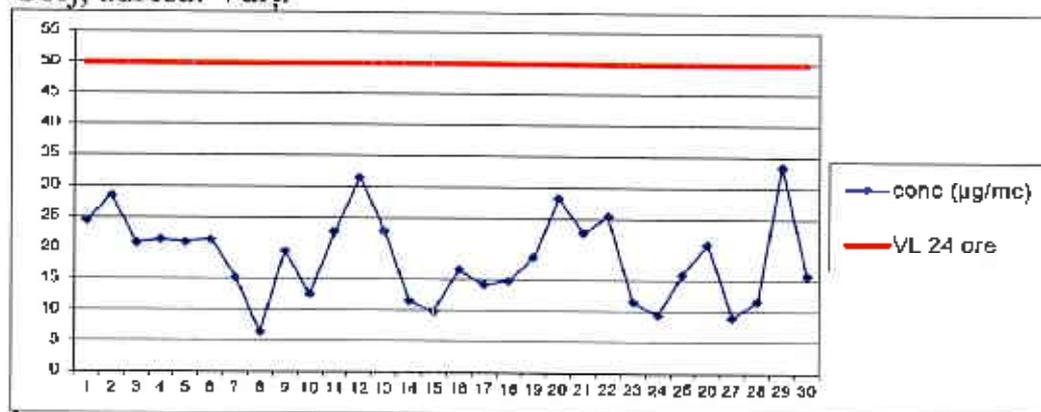
Poluantul măsurat: **pulberi în suspensie (PM<sub>10</sub>)** / Punctul de prelevare: Rovinari, Gorj, adresa: Vârț.

În luna iunie, la indicatorul PM<sub>10</sub>, în punctul de monitorizare Rovinari – Vârț, au fost efectuate un număr de 30 determinări. Nu s-au înregistrat depășiri ale VL 24 ore.

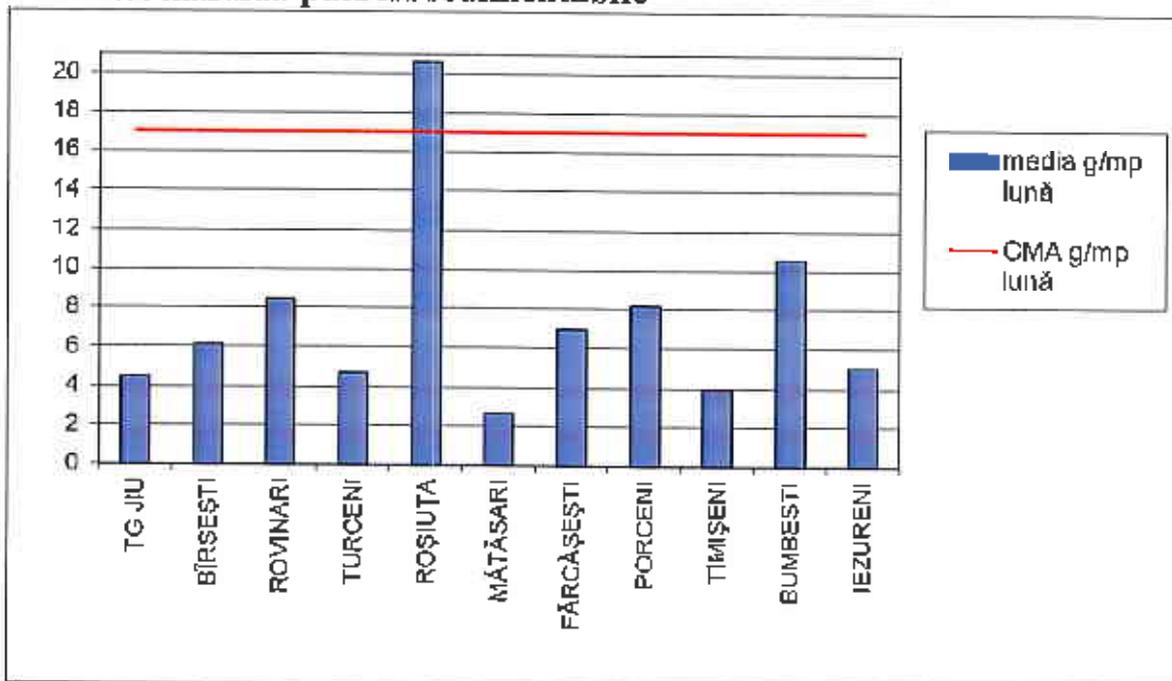
Poluantul măsurat: **pulberi sedimentabile**

În luna iunie, la indicatorul pulberi sedimentabile au fost prelevate probe din mai multe zone ale județului (activități de exploatare a lignitului în cariere, instalații mari de ardere, cariere de extracție minerale, etc) înregistrându-se 5 depășiri a CMA la un total de 54 determinări.

Datele sunt obținute în urma prelevării și determinărilor efectuate în laboratorul APM Gorj.
